# 2014-2016 YILI GÜLPINAR KAZILARI (35-37.YIL)

2014-2016 yılı Gülpınar kazı ve restorasyon çalışmaları, Prof. Dr. Coşkun Özgünel başkanlığında ÇOMÜ, ODTÜ, OMÜ, AÜ ve BEÜN'den araştırmacı ve öğrencilerin katılımları ile gerçekleştirilmiştir<sup>1</sup>. Prehistorik (Kalkolitik)

Smintheion 2014-2016 yılı çalışmaları kazı, onarım ve çevre düzenlemesi olarak farklı alanlarda sürdürülmüştür. Prehistorik Smintheion (Kalkolitik Dönem) kazı çalışmaları, podyumlu yapı ve su deposu kazı çalışmaları, tapınak restorasyon çalışmaları, nişli yapı ve Büyük Roma Hamamı koruma çalışmaları ve çevre düzenlemesi çalışmalarını kapsar.

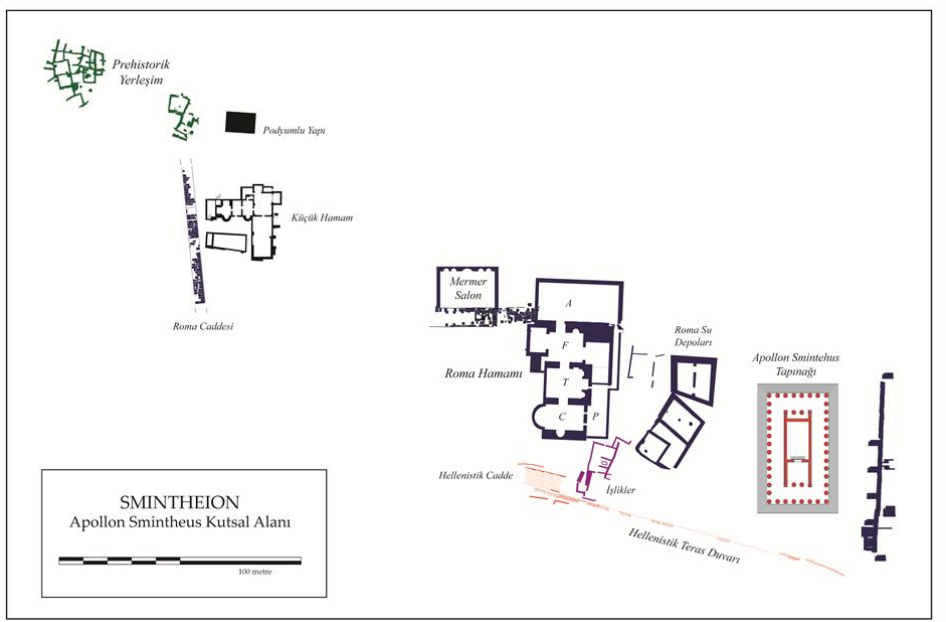
Plan 1: Smintheion kutsal alanı planı.

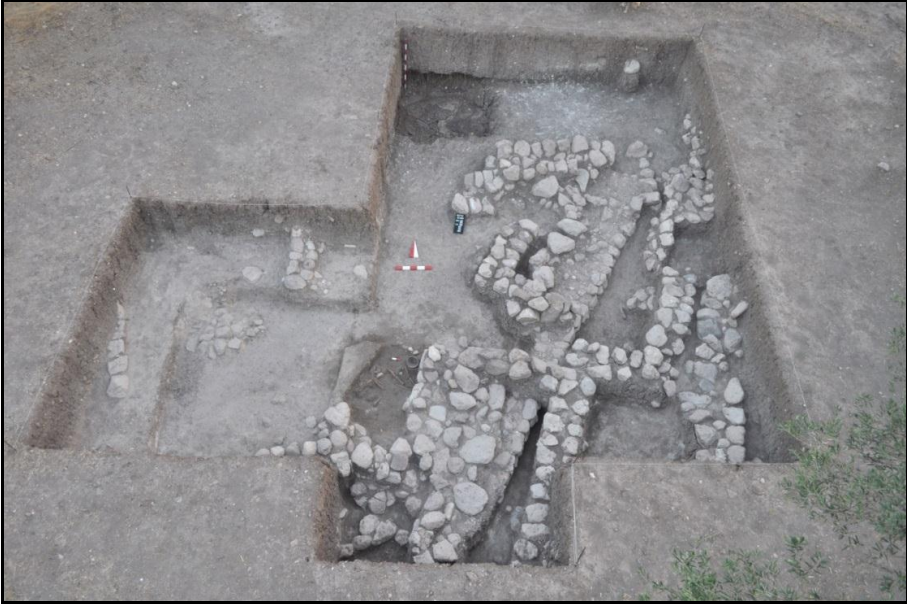
Resim 1: Kalkolitik Smintheion yerleşimi, H12 karelağı ve M7'nin güneyden görünümü.

Prehistorik Smintheion kazı çalışmaları sırasında, H 12 karelağında 3 adet mezar (M5-M6-M7) tespit edilmiştir. Kalkolitik Smintheion yerleşimi açısından oldukça önem arz eden bu mezar buluntuları, bize şimdiye kadar yerleşim insanlarının bilinmeyen ölü gömme gelenekleri hakkında bilgi vermektedir. Basit toprak mezar olarak karşımıza çıkan mezarların içinde ölüler dizlerin kırılarak karın bölgesine doğru çekme (anne karnında) pozisyonunda, yarı *hocker* şeklinde yatırılmıştır ve ölülerin ayak uçlarına ölü hediyesi olarak özenle seramik kaplar yerleştirilmiştir. Mezarların üzerleri taşlarla geliş güzel kapatılmıştır.

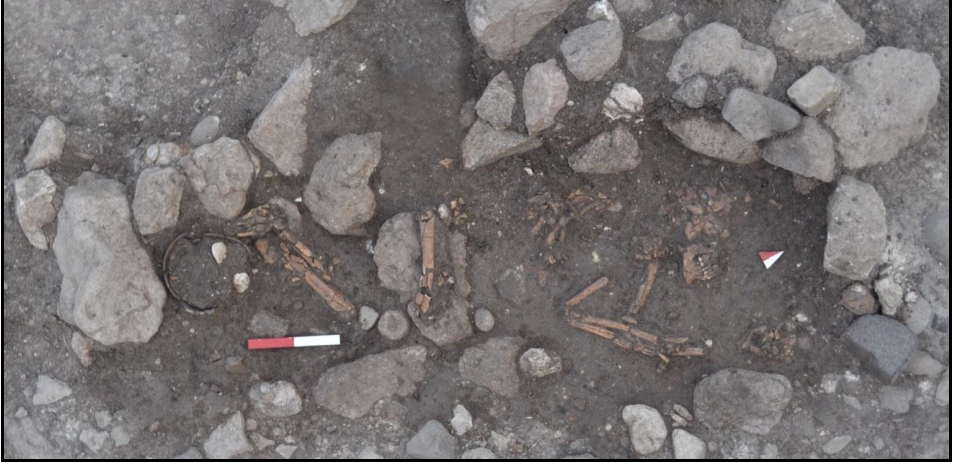
Resim 2: Kalkolitik Smintheion yerleşimi, H12 karelağı q2 açmasındaki M6'nın güneyden görünümü.

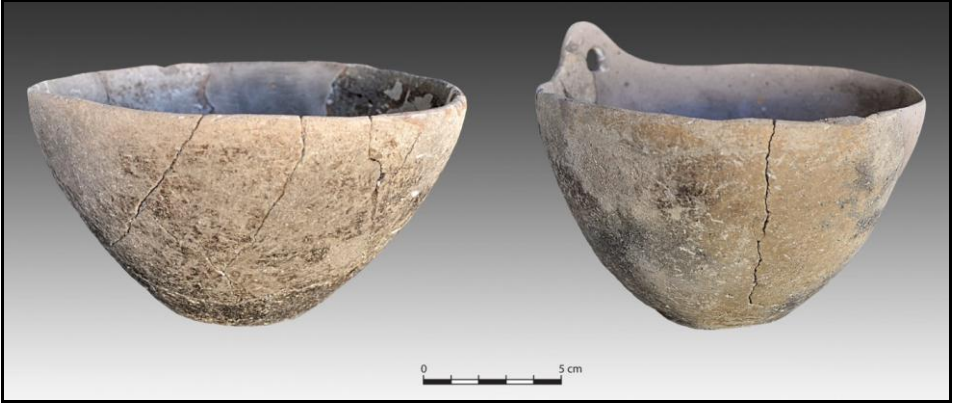
Resim 3: Kalkolitik Smintheion yerleşiminde H 12 karelağı M6 ve M7 mezar buluntuları.

Kalkolitik Döneme ait buluntular: 2 adet sağlam derin çanak (Resim: 3), 1 adet restore edilmiş yüksek kaideli sığ çanak, 1 adet kırık mermer konik *rhyton* parçası, yassı baltalar, 2 adet tutamak kısmı kırık pişmiş toprak kapak, 7 adet kırık şekilde ele geçirilen çömlek kırığı disk (sherd disk), çok sayıda öğütme taş ve el taşı, taş aletler, perdahlamada kullanılan taş ve pişmiş toprak aletler, çok az kemik alete ait parçalar, hasır ve yaprak izli kaideler, tümlenebilen çanak çömlek ve çok sayıda amorf çanak çömlek parçaları, çeşitli türlere ait deniz kabukları, deniz kabuğundan kolye parçaları, tanımlanabilir hayvan kemikleri, çok sayıda çakmaktaşına ait dilgi, çekirdek ve yonga parçaları ele geçirilen buluntular arasındadır.

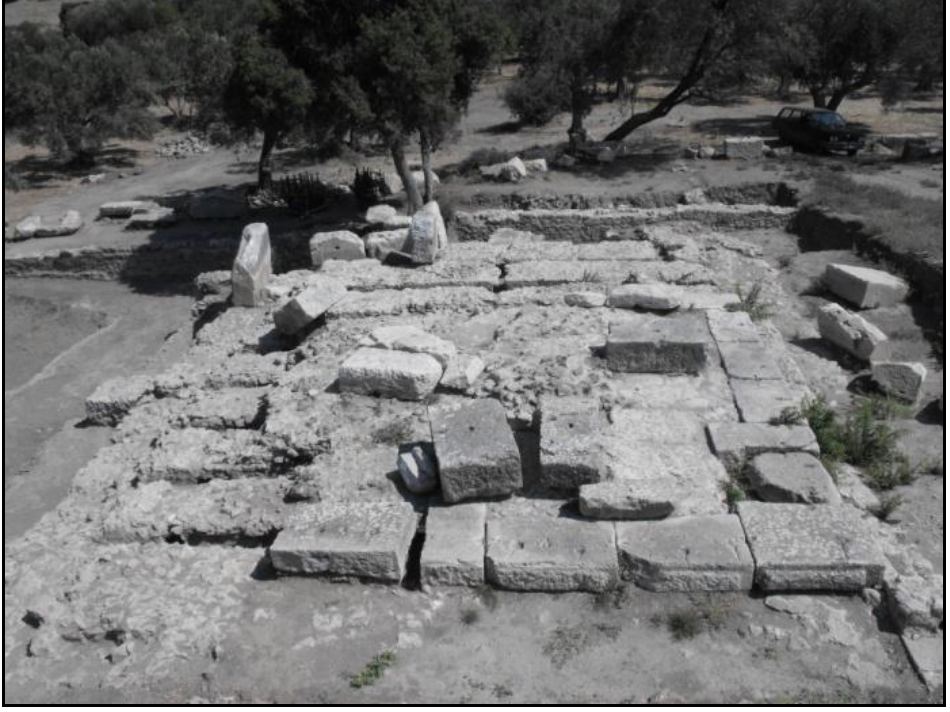
Resim 4: Podyumlu yapı. Kazı sonrası batıdan genel görünüm.

Alt Yapı: Podyumlu yapının en dikkat çekici özelliği temel düzenlemesidir. Küçük boyutlu olmasına rağmen özenli bir işçilik gösterdiği temel kalıntıları ve ele geçirilen mimari bloklardan anlaşılmaktadır. Prehistorik yerleşimin yayıldığı alan üzerinde alüvyon ve dolgu toprak üzerine inşa edilmiştir. Podyumlu yapının inşa edildiği zemin doğu yönünde eğimlidir. Bu eğimden dolayı yapı yüksek bir podyum üzerine inşa edilmiştir. Dolgu toprak üzerine 50-60 cm. yüksekliğinde sade moloz taştan bir alt yapı hazırlanmıştır. Podyum yapısı zemindeki eğimden dolayı güney, doğu ve kuzey yönlerde payandalar ile desteklenmiştir. Yapının korunmuş temel ölçüleri 15x20 m.dir. Payandalar ve temel yapısı tamamen moloz taş ve kireç harçtan oluşmaktadır. Yapının ilginç olan özelliği ise temel yapısındaki ızgara sistemidir. Birbirini dik kesen kuzey güney yönünde 9 doğu batı yönünde ise 6 kanal şekilli düzenleme mevcuttur. Birbirini altlı ve üstlü kesen mevcut kanallar, podyumun inşası sırasında zemine döşenmiş ahşap hatıllardan kalan boşluklar olmalıdır. Temel yapısının tümü ile moloz taş ve harçtan oluştuğunu gösteren bir diğer bulgu ise bu ızgara sisteminden itibaren kesme taş bloklardan oluşan temel yapısına kadar moloz ve kireç harç yapısının devam etmesidir. Ancak ızgara sitem üzerinde kesme blok taşlarla temel yapısı devam eder. Bu kesme kalker bloklar ızgara sisteminin hemen

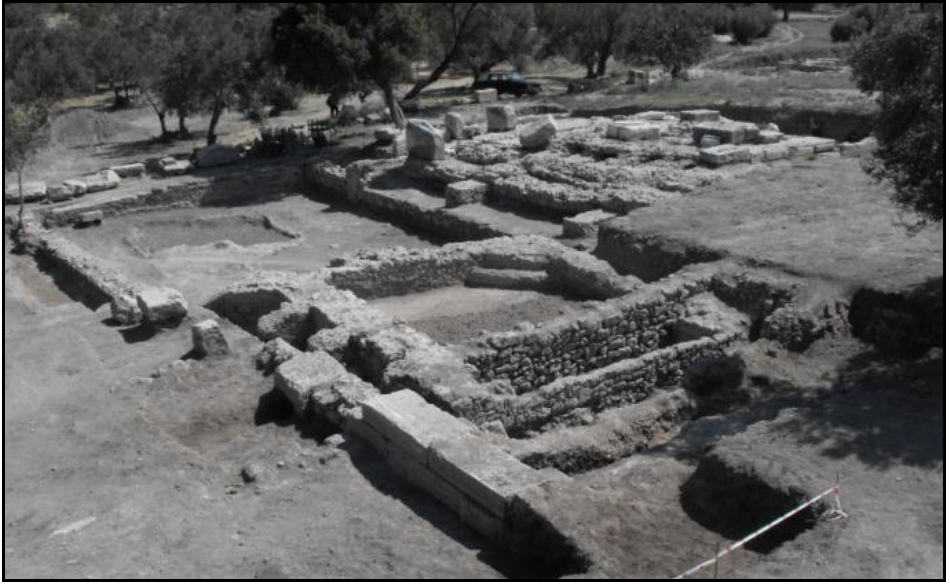
Resim 5: Su deposu ve podyumlu yapı. Genel görünüş.

Su Deposu: Podyumlu yapının hemen yanı başında kuzey tarafta podyumlu yapıdan daha önce inşa edilmiştir. Podyumlu yapının temeline paralel olmayan su deposu, aynı zamanda hem duvar örgü hem işlev ve de temenos tarafından payandalarının kesilmiş olmasıyla farklıdır (Resim: 5). Yapı yaklaşık dikdörtgen planda doğu tarafta eğimi olduğundan yüksek payandalıdır. Taban ve duvaralar hidrolik harç ile sıvanmıştır. Doğü cephesinde zeminden yukarıda pişmiş toprak boru ile temiz su çıkışı sağlanmışır. Bir diğer su çıkışı ise taban kirli suyunun aktarımı için kuzeye açılmış ve yine pişmiş toprak boru ile sağlanan ve kanalizasyona bağlanan su çıkışıdır. Yapının tahrip oluşu ya da işlevini kaybedişinden sonra temenos duvarı ile

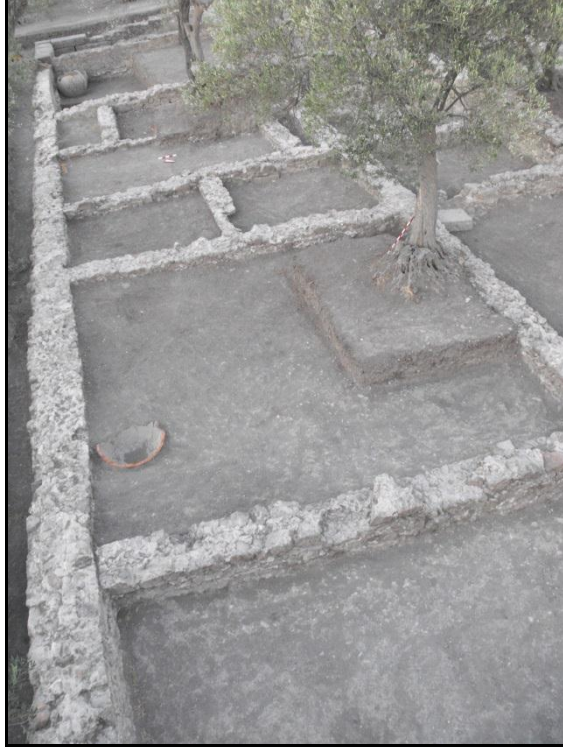
Resim 6: Podyumlu yapı hizmet binaları kompleksi.

Temenos duvarı ve Hizmet Binaları Kompleksi: Podyumlu yapıyı çevreleyen 0.60 m. genişliğinde korunmuş duvara sahip bir temenos yer almaktadır (Resim: 6). Temenos içerisinde doğu ve güney doğu bölümünde birbirlerine simetrik iki adet farklı odalardan oluşan komplekse (hizmet binaları) ait temeller ortaya çıkarılmıştır. Podyumlu yapı 36.10 m. uzunluğundaki güneydoğu kenarını boydan boya kat eden 11.65 m. genişliğindeki alan temelleri korunmuş iki ayrı yapıdan (konut ?) oluşmaktadır. Temel iki pit-hos kalıntısından da anlaşıldığı gibi bu alanda iki ayrı yapının yer aldığı ve büyük mekanların simetrik olarak düzenlendiği anlaşılmaktadır. Dış köşelerde temenos duvarları iç kesimine oturan mekanlar 7 x 3.60 m. ölçülerinde dikdörtgen plandadır. Temenosun köşelerinde dikdörtgen kalker kesme bloklardan kullanılmıştır. Tarım arazisi olarak kullanılması temellere kadar tahribata neden olmuştur.

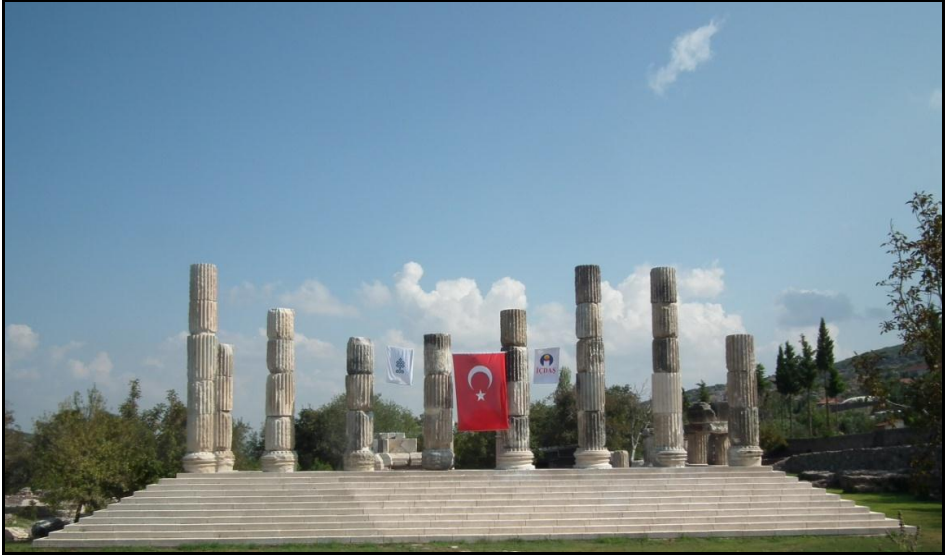
Resim 7: 2014 Yılı restorasyon sonrası tapınak. Ön cepheden görünüm.

Bu ilkeler ve hedefler çerçevesinde Apollon Smintheus Tapınağı’ndaki 2014-2016 yılı çalışmalar (Resim: 7-8), 5226 ve 3386 sayılı yasalar ile değişik 2863 Sayılı Kültür ve Tabiat Varlıklarını Koruma Kanunu kapsamında belirlenen arkeolojik sit alanları ve koruma alanlarında, yüksek kurul ilke kararları, koruma bölge kurulu kararları doğrultusunda, yapıların ve alanın bağlamı ile birlikte değerlendirilmesi ve korunması, sağlıklılaştırılarak yaşatılması ve çağdaş yaşamla bütünleşmesi amaçlı restitüsyon bilgilerini temel

- Tapınağın güneydoğu cephesinde köşeden sonraki iki sütunun konumunda kaide, tambur, kabartmalı tambur, başlık, arşitrav ve imitasyon olarak dökülen friz mimari cephe düzeninin öğeleri olarak sunum amaçlı ayağa kaldırılmıştır.

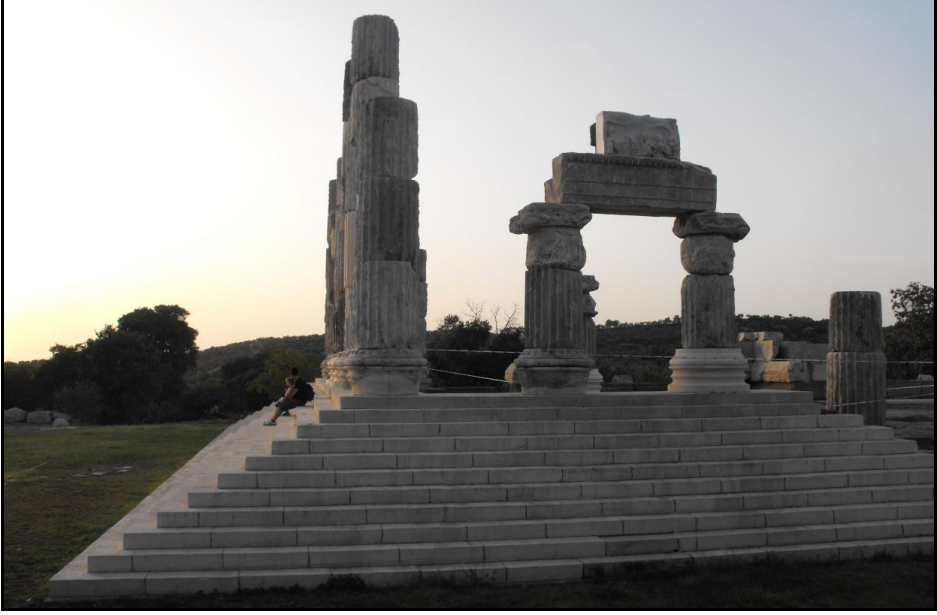
Resim 8: 2015 Yılı tapınak restorasyonu sonrası, doğudan bakış.

- Tapınağın güneydoğu ve kuzeydoğu cephelerinde tapınağın mekânsal kurgusuna yönelik olarak iki adet özgün sütun tamburu sütunların konumunda kullanılarak, tapınağın üçüncü boyuta yönelik bilginin aktarıldığı düzenleme yapılmıştır.

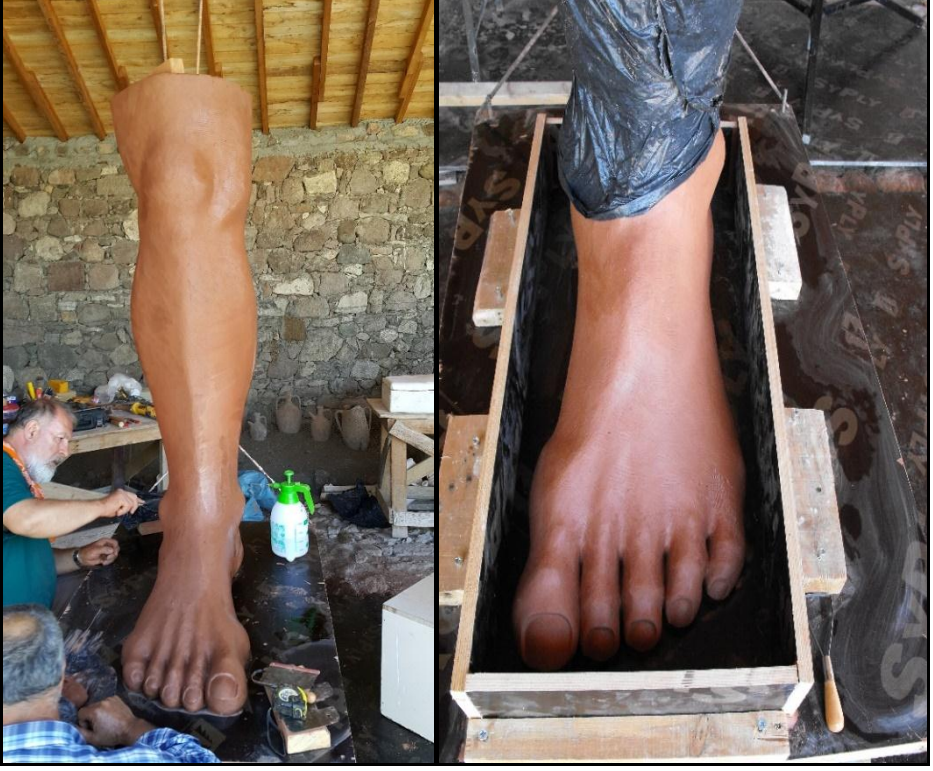
Resim 10: Sağ ve Sol bacak kil model ve kalıp alışması

Smintheion ören yeri müze yanında yer alan sundurma altında gerçekleştirilen model çalışmalarında şekillendirilen bacaklar model bacak çalışması diz üstüne kadar ortalama 1.80 m. yüksekliğindedir (Resim: 10-11). İfade edilen alanda gerçekleştirilen laboratuvar çalışmalarında yüksek bir ahşap podyum üzerinde kil model olarak hazırlanan bacak için 8 ayrı parçadan oluşan kalıp yapımı gerçekleştirilmiştir.

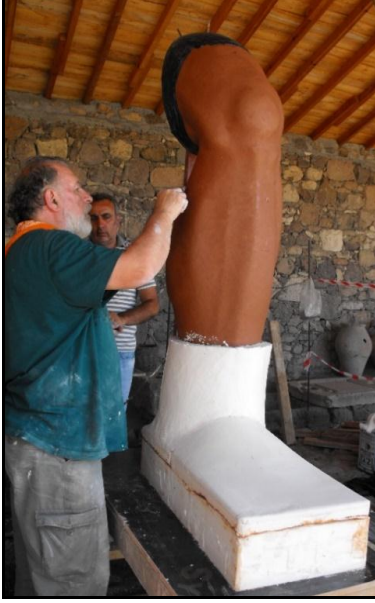
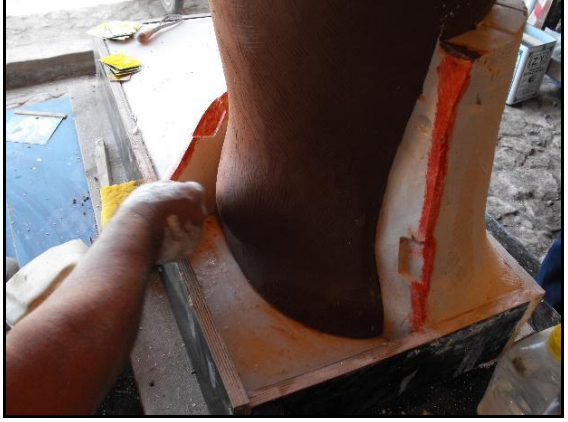
Resim 11: Sağ ve sol bacak kil model üzerinden kalıp çalışması.
