**GELENEKSEL DARENDE VE BALABAN EVLERİ**

**YÜKSEK LİSANS TEZİ**

**2016**

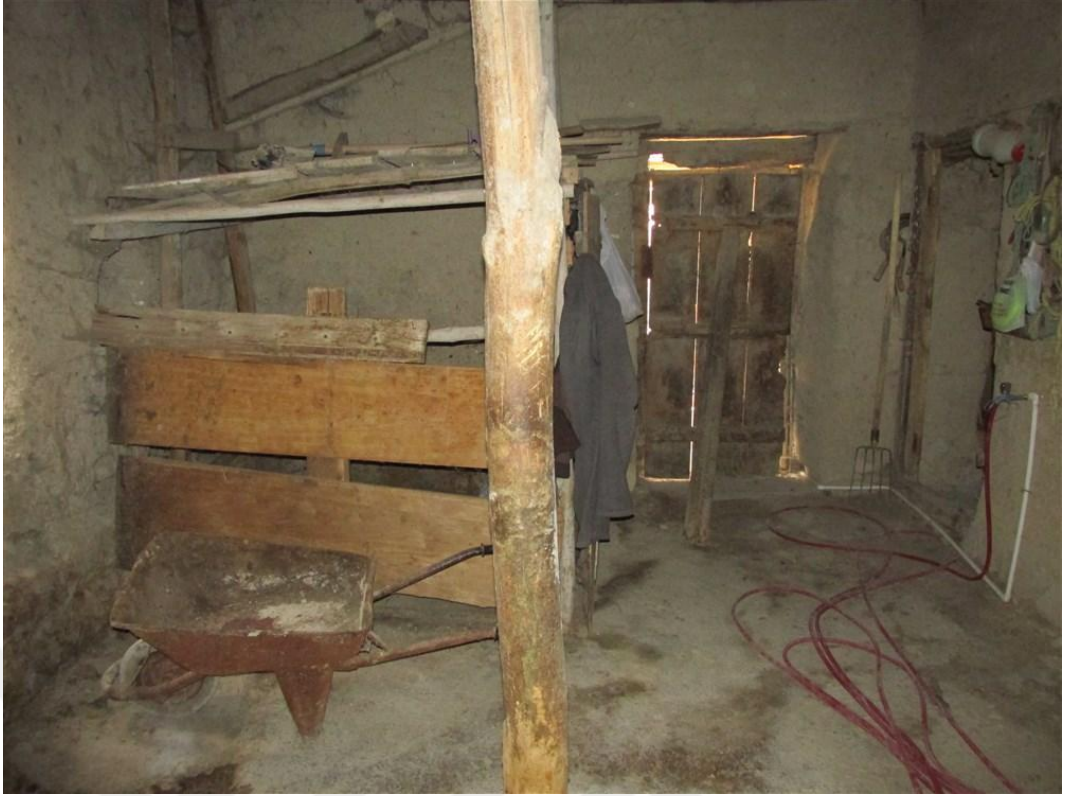
**Foto 9. 15 - Ahır**

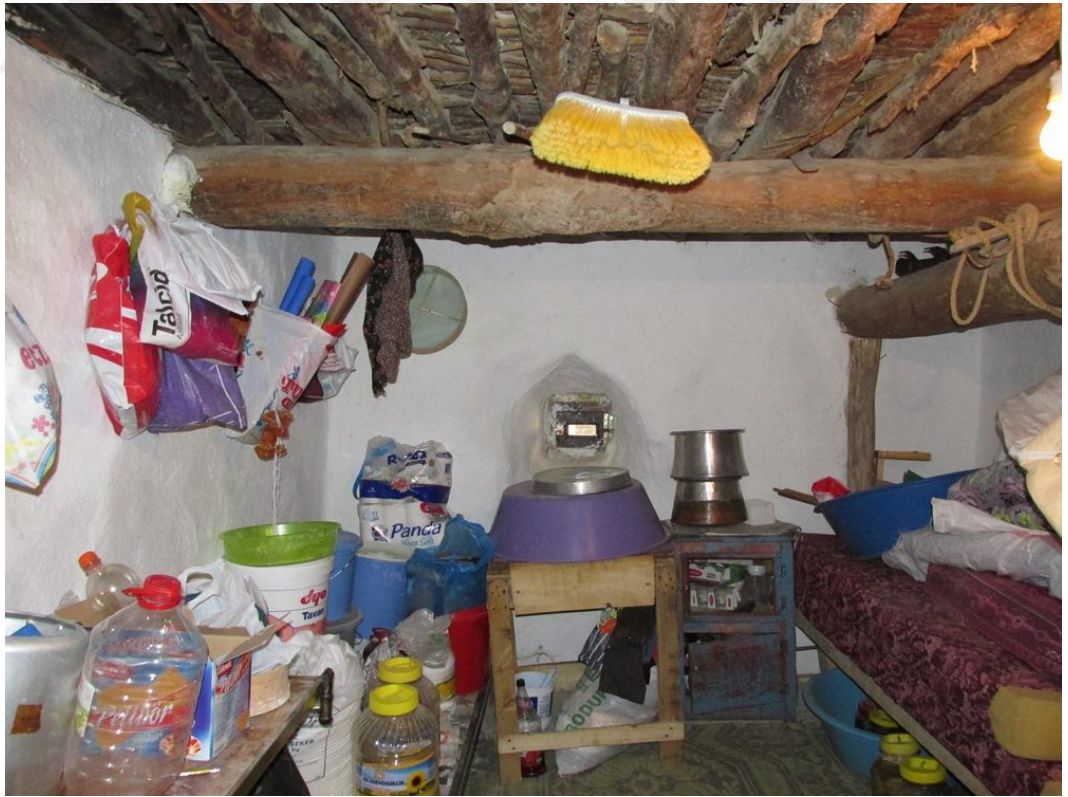
**Foto 10. 11 - Birinci Kat Zahirelik**

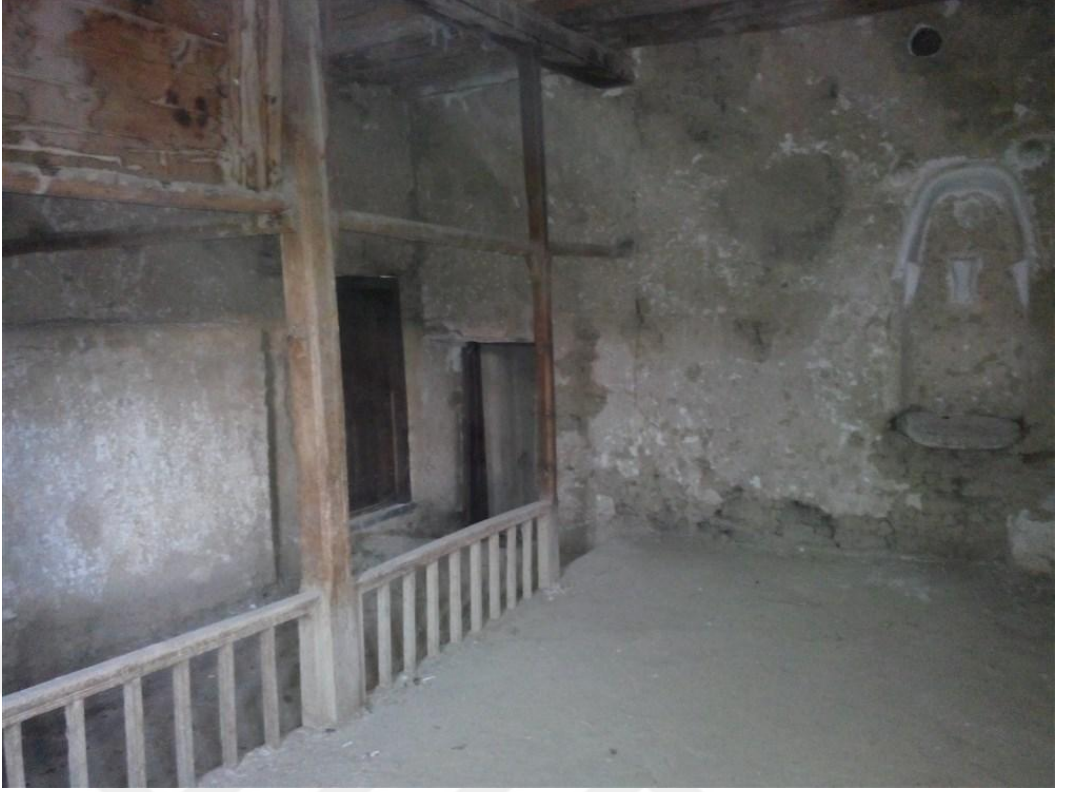
**Foto 12. 13** - Ahşap Direkler, Tırabzan ve Ocak
