**BORLAMA YÖNTEMİNİN VOLAN, KRANK VE KAM MİLİ**  
**ÜZERİNE ETKİSİNİN ARAŞTIRILMASI**

**Yüksek Lisans Tezi**

**Anabilim Dalı: Otomotiv Mühendisliği**

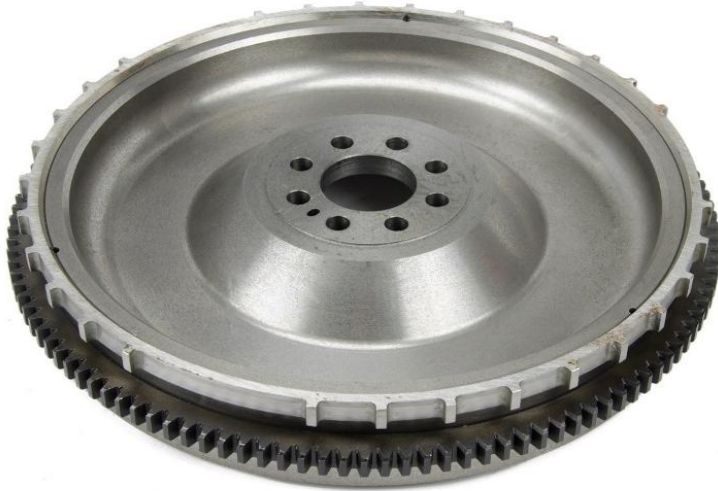
Volanda arızalar genellikle sürtünme yüzeyi fazla aşınmış, çizilmiş ve çatlamış yüzeyler baskı plakası ile taşlanmaktadır. Bu yüzeyler en fazla 1,5 mm talaş kaldırılarak düzeltilmez. Aksi durumda volan ve baskı plakası değiştirilir. Dişlilerde de aşınma meydana gelmektedir. Kırılma ve aşınma durumu varsa dişliler değiştirilmelidir. Ayrıca volan yüzeyinde eğilme de meydana gelebilmektedir.

Şekil 2.9. Volan ve volan dişlisi

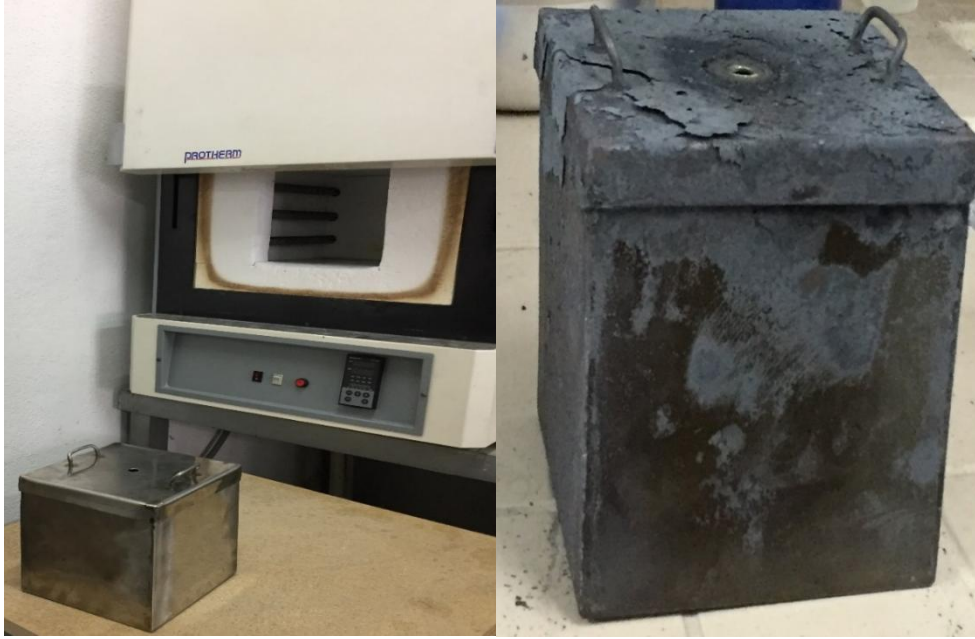
Şekil 5.5. Kutu borlama işleminin öncesi ve sonrası

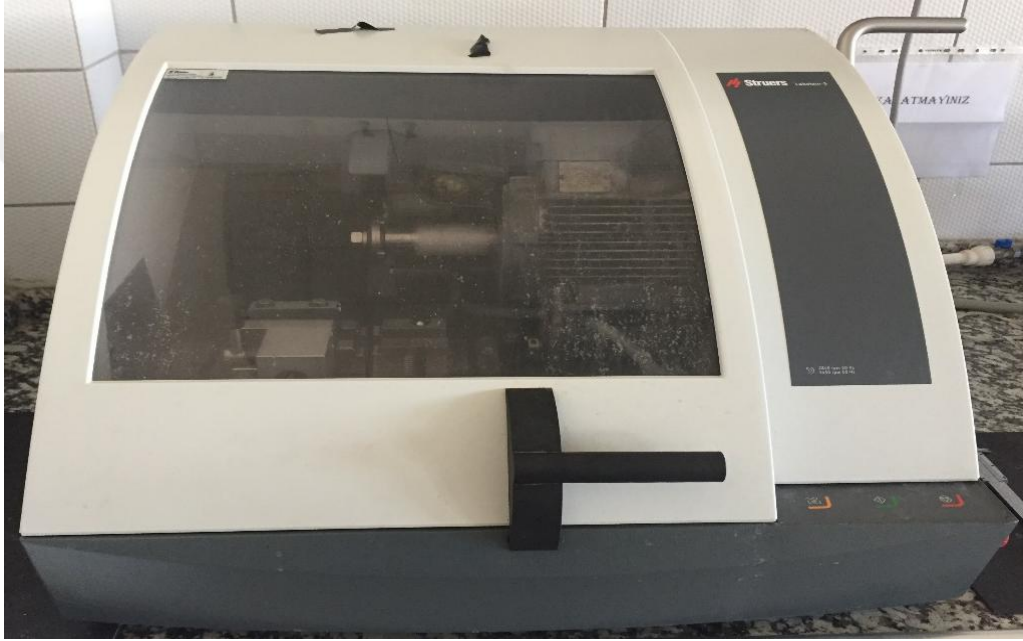
Demir testeresi ile kaba kesilen numuneler önce hassas kesme işlemine STRUERS Labotom-5 marka kesme cihazı ile tabii tutulmuş ve bakalite alınabilecek küçük numuneler haline getirilmiştir.

Şekil 5.8. Hassas kesme cihazı

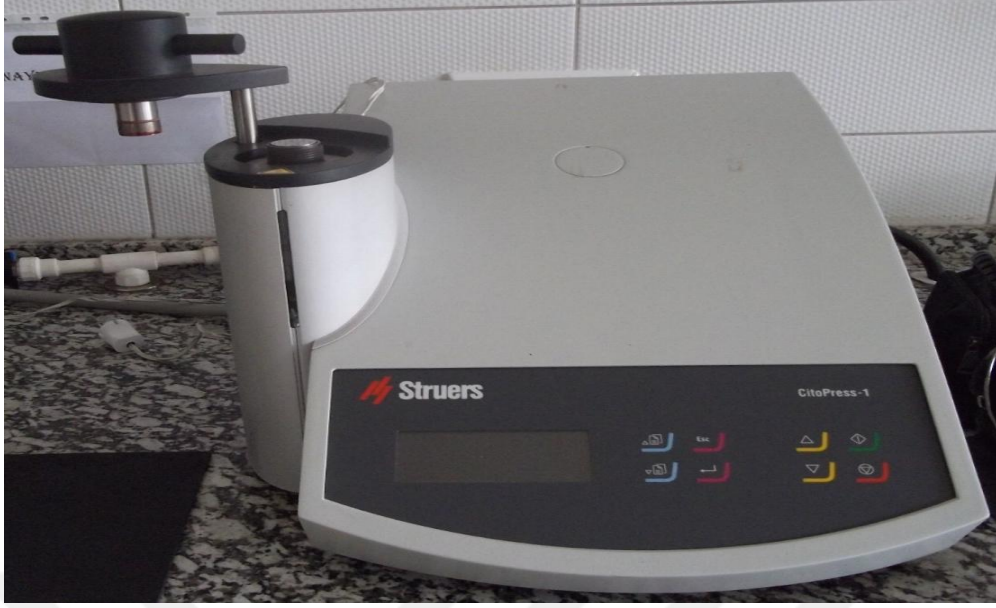
Şekil 5.9. Sıcak bakalite alma işleminde kullanılan cihaz

Kesme işlemiyle numuneler 8 mm x 5 mm boyutlarına getirilmiştir. Boyutları küçülen numuneler zımparalama işlemi için sıcak bakalite alınmıştır. Sıcak bakalit işleminde STRUERS CitoPress-1 marka cihaz kullanılmıştır.

Sıcak bakalite alınan numuneler zımparalama işlemine tabii tutulmuştur. Zımparalama işlemi STRUERS LoboPol-1 marka cihaz ve parlatma işlemi STRUERS Dap7 marka cihaz ile yapılmıştır. Numuneler sırasıyla 60-120-240-400-600-800-1000 ve 1200 grid ölçülerdeki zımpara kağıtlarıyla zımparalama işlemine tabii tutulmuştur. Bu işlem esnasında cihaz 200 devir/dk hızla çalışmaktadır. Zımparalama işlemi sonunda alkol ile yıkanan numuneler saç kurutma makinesi ile kurutularak oksitlenmesi engellenmiştir. Kurutulan numuneler 3 µm'lik elmas süspansiyon kullanılarak çuhalanmıştır. Çuhalama işleminden hemen sonra numuneler su ile yıkanarak alkol banyosuna yatırılmış ve kurutulmuştur. Bu işlemlerin ardından dağlama işlemi için % 2 HNO<sub>3</sub>+%98 alkol (nital) çözeltisi hazırlanmıştır. Dağlama işlemi için 10'ar saniye çözeltide bekletilen numuneler daha sonra alkol ile yıkanıp kurutulmuştur.

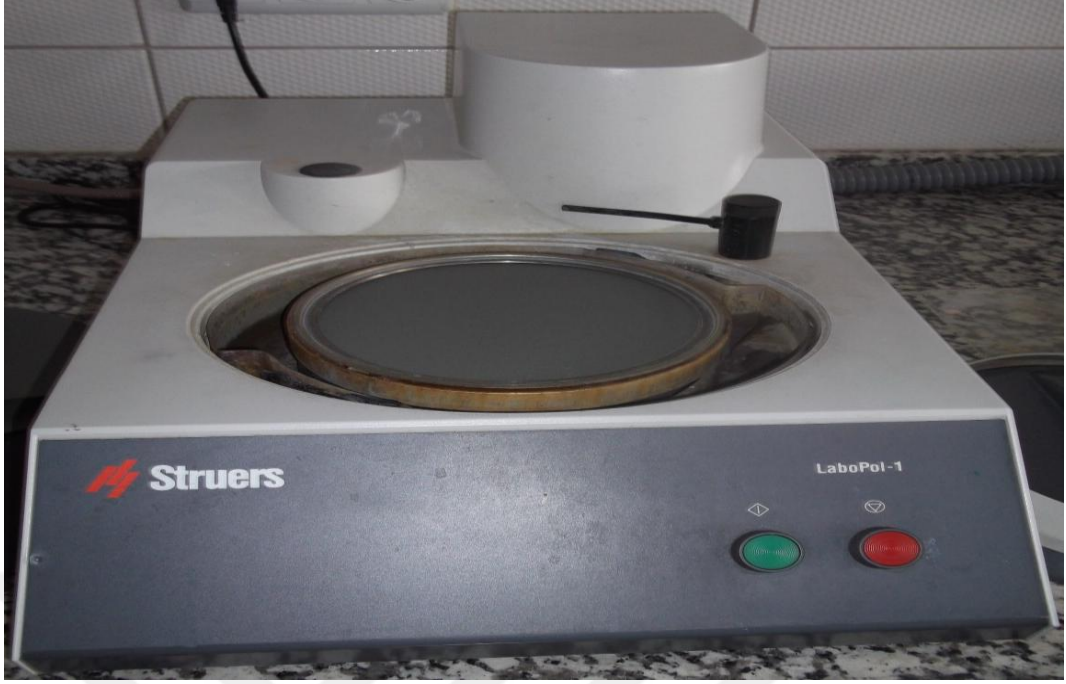
Şekil 5.10. Zımparalama işleminde kullanılan cihaz

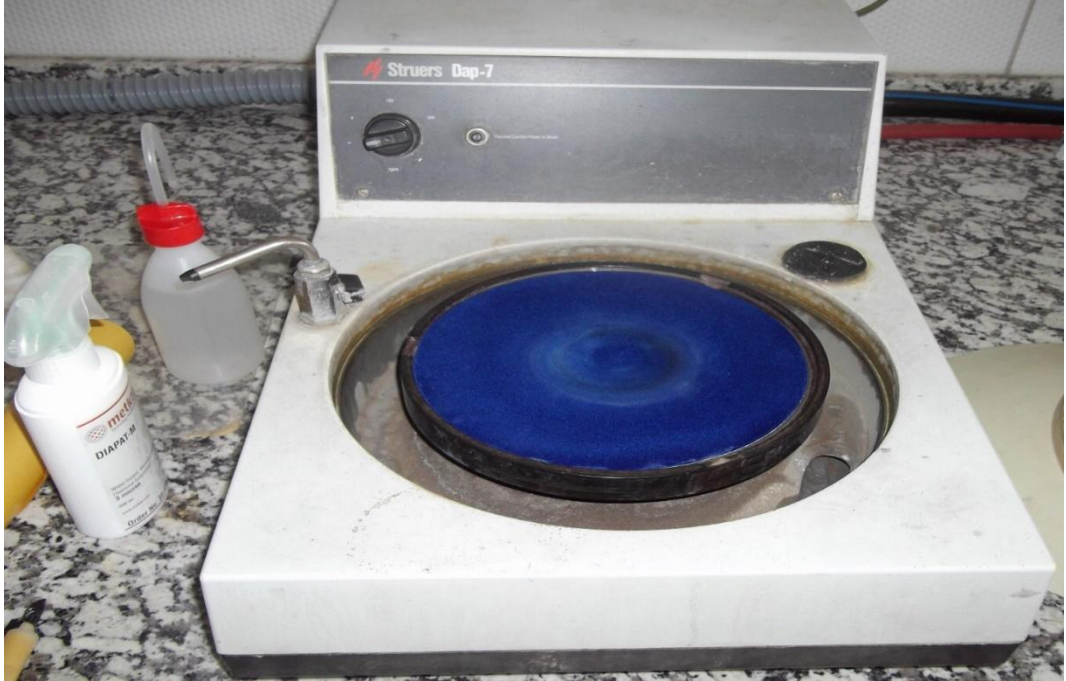
Şekil 5.11. Parlatma (Çuhalama) işleminde kullanılan cihaz

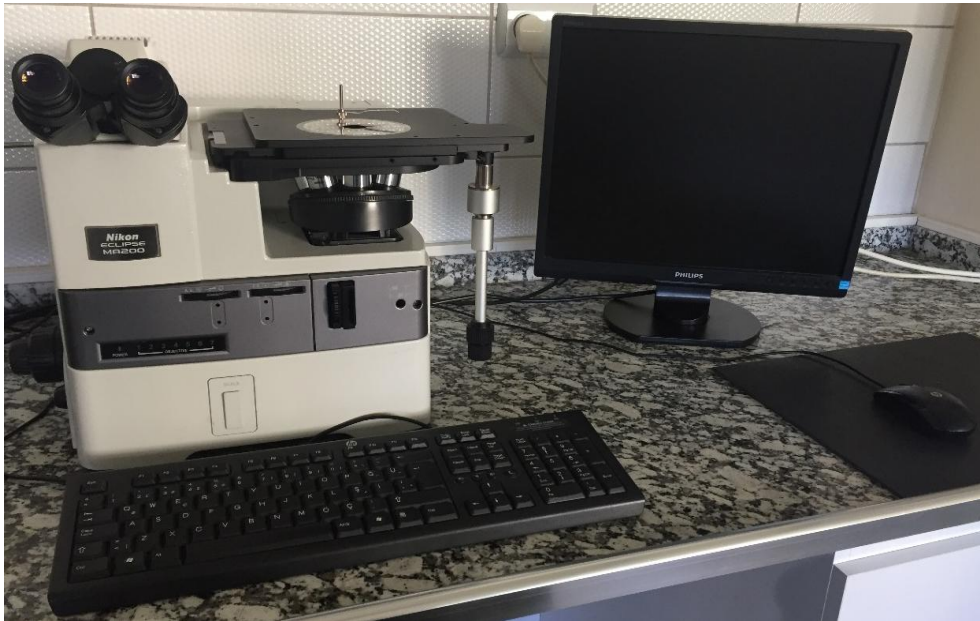
Şekil 5.13. Optik ölçümlerin alındığı optik mikroskop cihazı

Makro incelemelerin ardından mikro incelemelere geçilmiştir. Optik mikroskop incelemeleri NİKON Eclipse MA/200 marka cihazda gerçekleştirilmiştir.

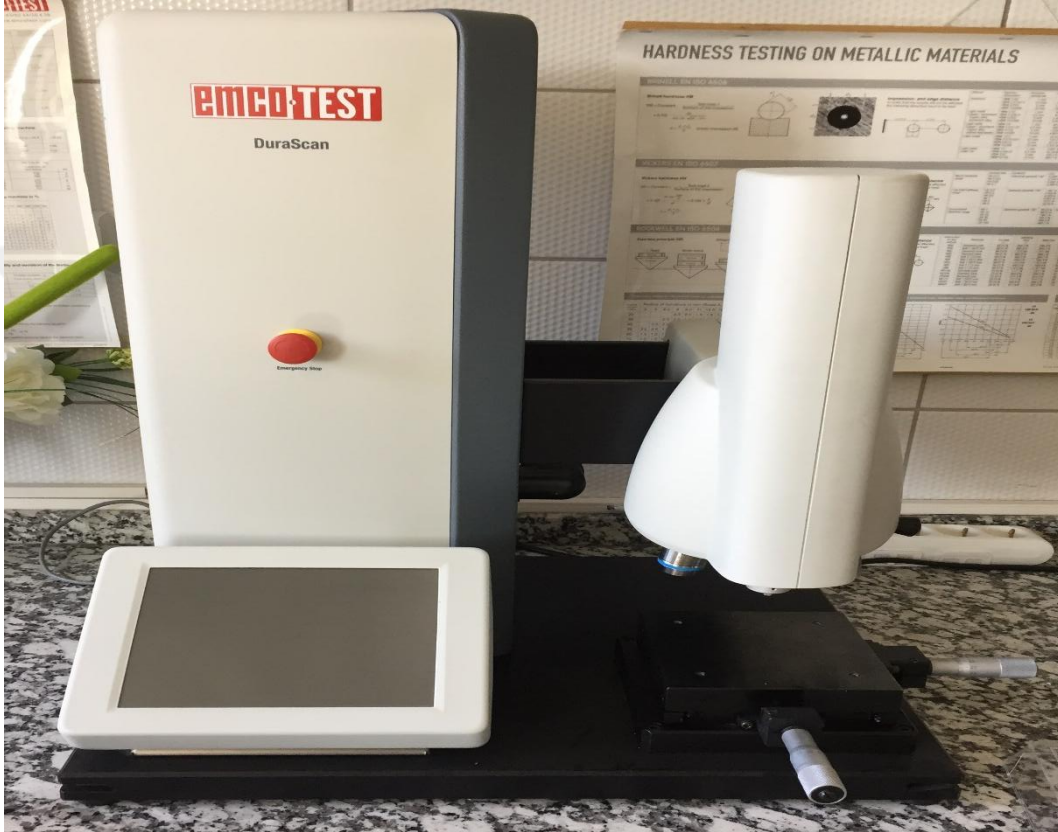
Kaplanmış ve kaplanmamış numunelerin ayrı ayrı mikrosertlikleri alınmıştır. 2 adet kaplama tabakasından 2 adet geçiş bölgesinden ve 2 adet ana malzemeden mikrosertlikler alınmıştır. Mikrosertlik ölçümleri EMCOTEST Durascan G5 cihazı ile yapılmıştır.

Şekil 5.14. Mikrosertlik ölçümlerinin alındığı cihaz

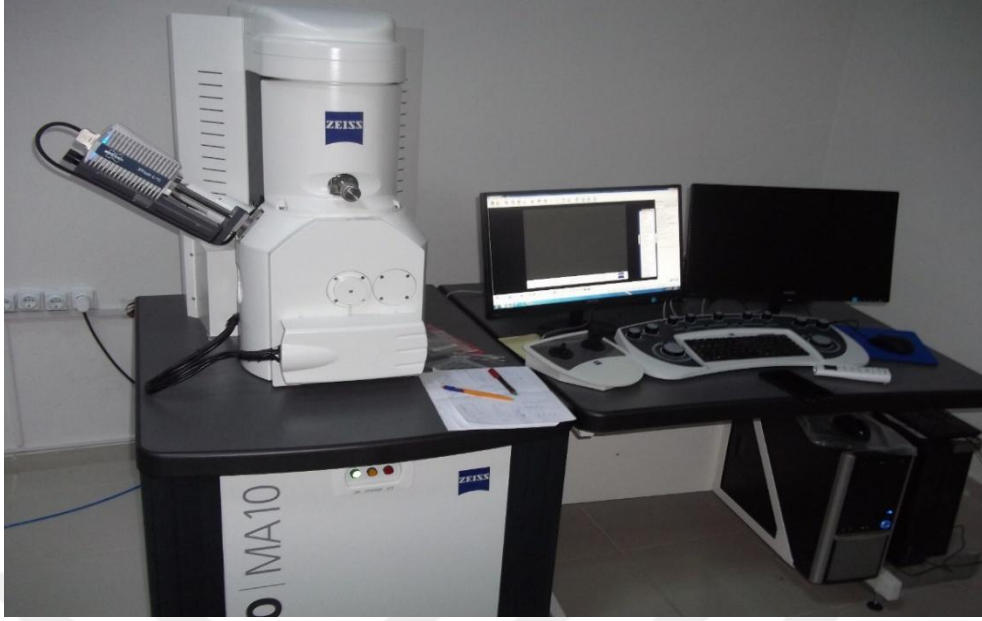
Şekil 5.17. SEM ve EDS görüntüleme cihazı

Kaplanmış ve kaplanmamış numunelerin SEM (Scanning Elektron Microscopy) ve EDS (Energy Dispersive Spectrograf) analizi Fırat Üniversitesi MERLAB’da bulunan ZEISS marka EVO MA/10 model görüntüleme cihazında gerçekleştirilmiştir.

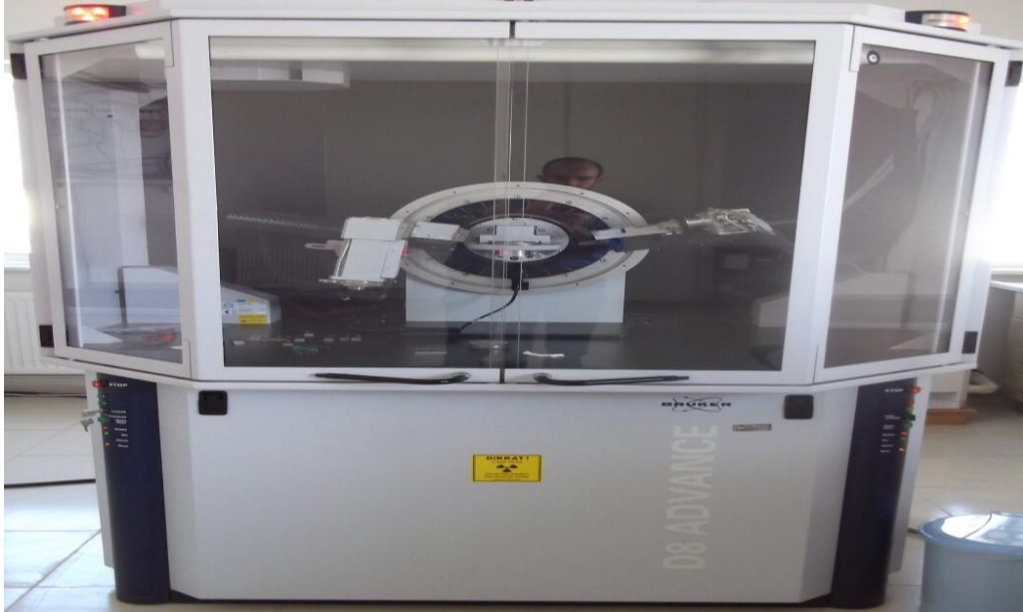
Kaplanmış ve kaplanmamış numunelerin X-Ray Diffraction analizi Fırat Üniversitesi MERLAB’da bulunan BRUKER marka D8 ADVANCE model cihazda gerçekleştirilmiştir.

Şekil 5.18. XRD cihazı

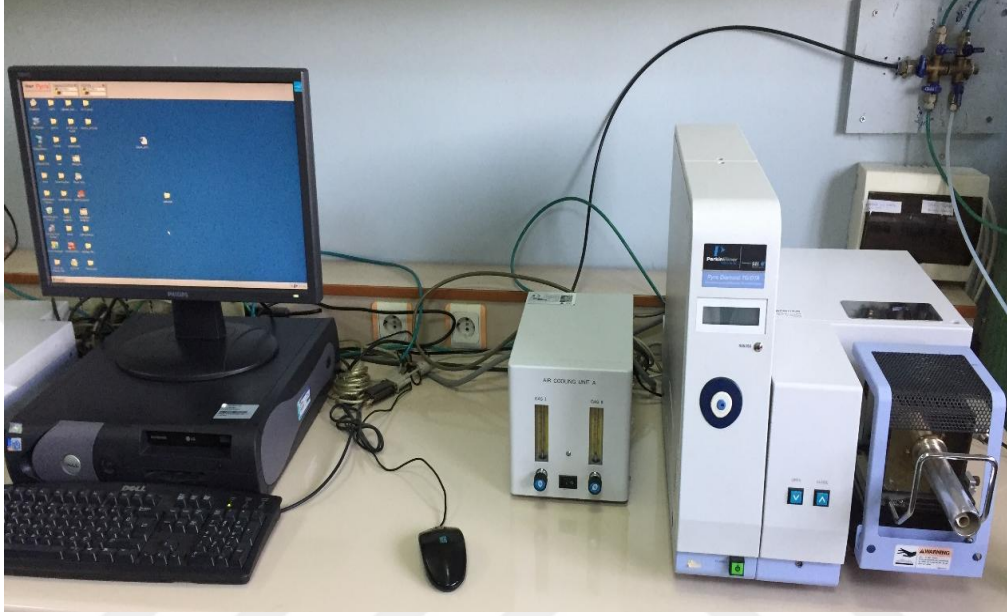
Şekil 5.19. TGA cihazı

Kaplanmış ve kaplanmamış numunelerin TGA (Termal Gravimetrik Analizi) Fırat Üniversitesi Fizik Laboratuvarında bulunan PerkinElmer marka s2 model cihaz ile yapılmıştır.

Deney için numuneler önce  $10 \times 10 \times 10 \text{ mm}^3$  ölçülerine kadar DREMEL 200 cihazı ile küçültülmüştür. Daha sonra kaplanmış ve kaplanmamış numuneler sırası ile cihaza yerleştirilmiş ve  $50^\circ\text{C}$  başlangıç sıcaklığında,  $30^\circ\text{C}/\text{dk}$  artırılarak  $1000^\circ\text{C}$  sıcaklığa kadar ısıtılmıştır. Daha sonra cihaz soğumaya bırakılmıştır. Elde edilen diyagramlar ile numunelerin oksitlenme dirençleri kayıt altına alınmıştır.

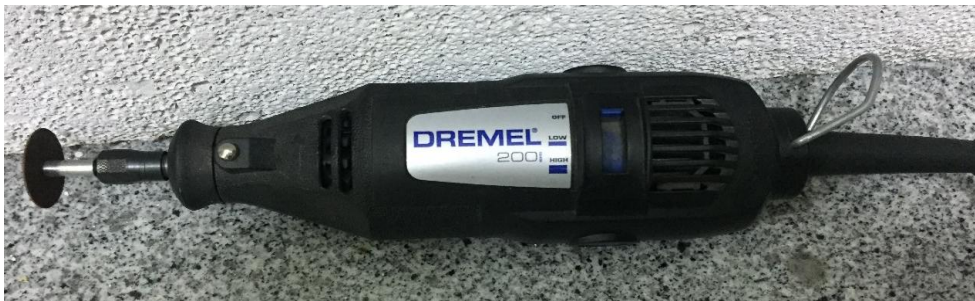
Şekil 5.20. Mikro kesme cihazı

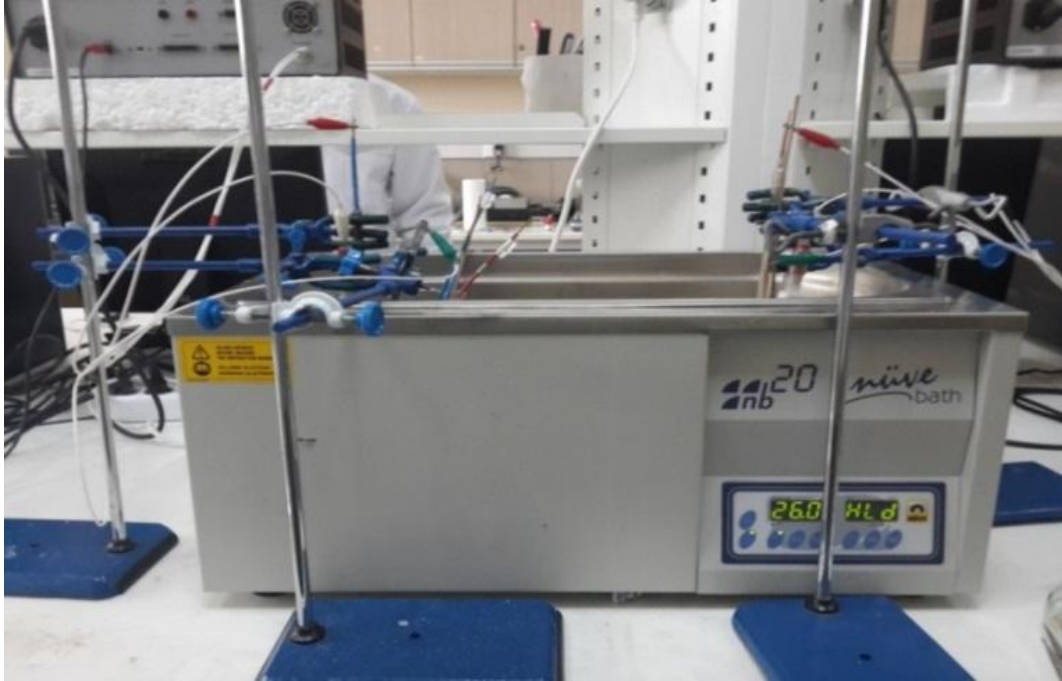
Kaplanmış ve kaplanmamış numunelere ait korozyon deneyi, Bingöl Üniversitesi Kimya Bölümü Laboratuvarında bulunan korozyon test cihazında yapılmıştır. Korozyon deneyinde elektrokimyasal impedans spektroskopisi tekniği kullanılmıştır. Bu yöntemin avantajı malzemenin yüzey yapısını bozmadan korozyon hızını ölçebilmesidir. 20x20x20 mm<sup>3</sup> ölçülerine getirilen numuneler 1'er saat % 3,5'lik NaCl (sulu) çözeltisinde bekletilmiştir. Korozyon direncini belirleyebilmek için ölçümler açık devre potansiyelinde yapılmaktadır. Ölçüm sonuçlarında elde edilen nyquist diyagramlarının çapı yaklaşık korozyon direncini belirlemektedir. Daha sonra elde edilen nyquist diyagramları aracılığı ile numunelerin korozyona karşı dirençleri belirlenmiştir.

Şekil 5.21. Korozyon Test Cihazı

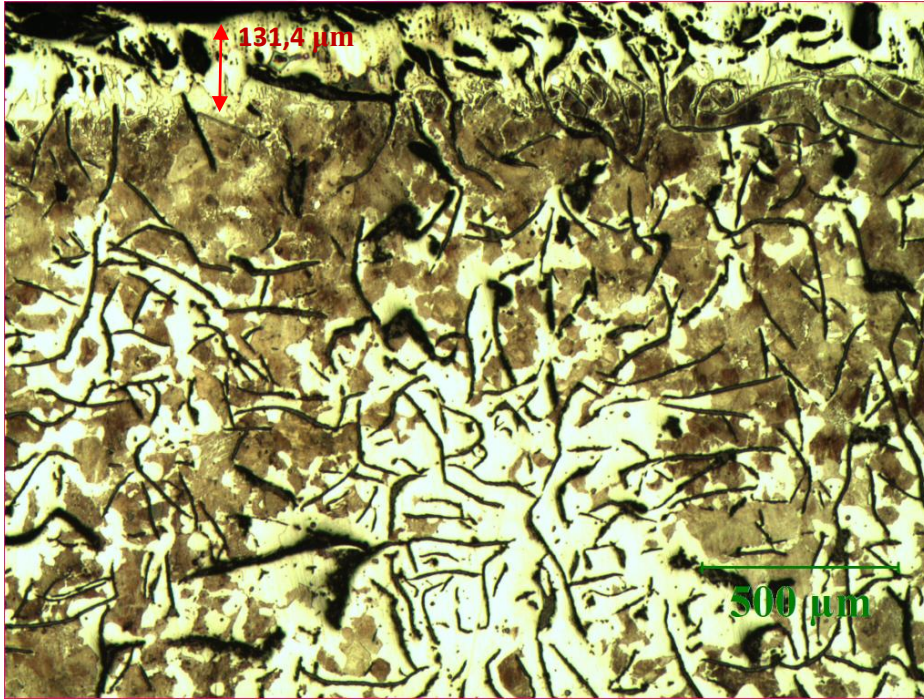
**Şekil 6.61.** Borlama işlemi sonucunda volanın optik görüntüsü (50x)

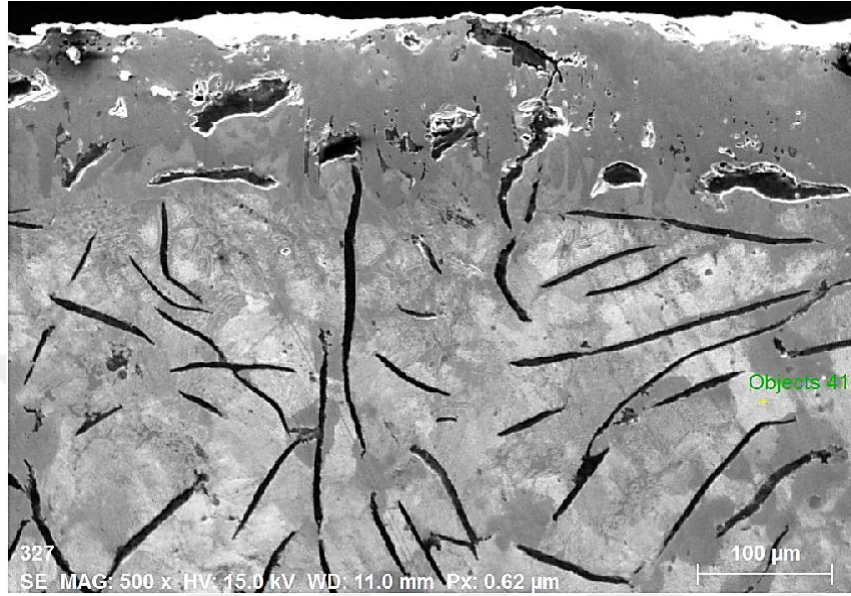
Şekil 6.75. Kaplanmış volanda beyaz bölge üzerinden alınan noktasal spektrum verileri

Şekil 6.75’de kaplanmış volanın 500x büyütmede beyaz bölge üzerinden alınan noktasal spektrum verileri gösterilmektedir. Kaplanmış volandaki spektrum verilerine göre hakim elementler Fe, Mn, ve C elementleridir. Burada dikkat çeken yüksek yüzdesel orandaki Mn atomudur. (Mn: % 8,34)

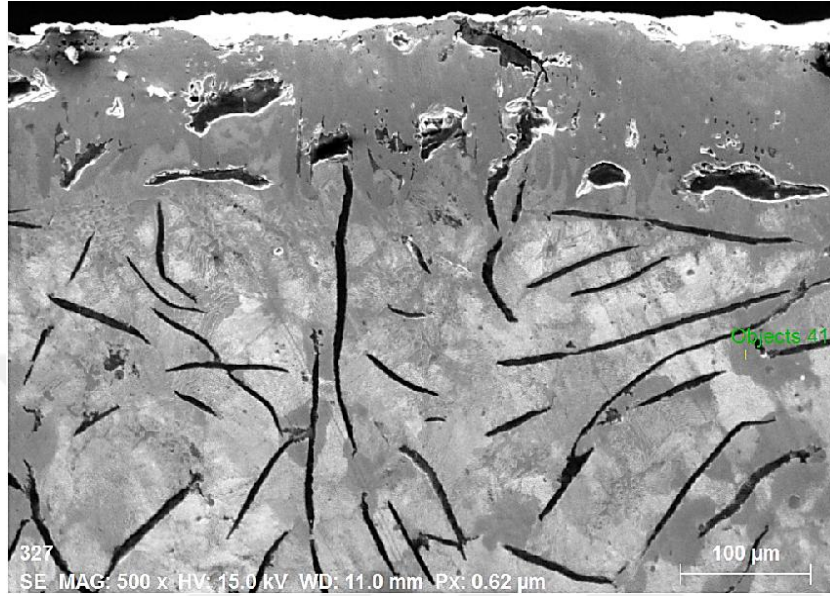
Şekil 6.76'da kaplanmış volanın 500x büyütmede gri bölge üzerinden alınan noktasal spektrum verileri gösterilmektedir. Kaplanmış volandaki spektrum verilerine göre hakim elementler Fe, Mn, ve C elementleridir. Burada dikkat çeken yüksek yüzdesel orandaki Mn elementidir. (Mn: % 8,41)
