**FRANCIS TİPİ HİDROLİK**  
**TÜRBİNLERDE KAVİTASYONUN ETKİSİ**

**YÜKSEK LİSANS TEZİ**

**Mücahit SAV**

**ELAZIĞ-2010**

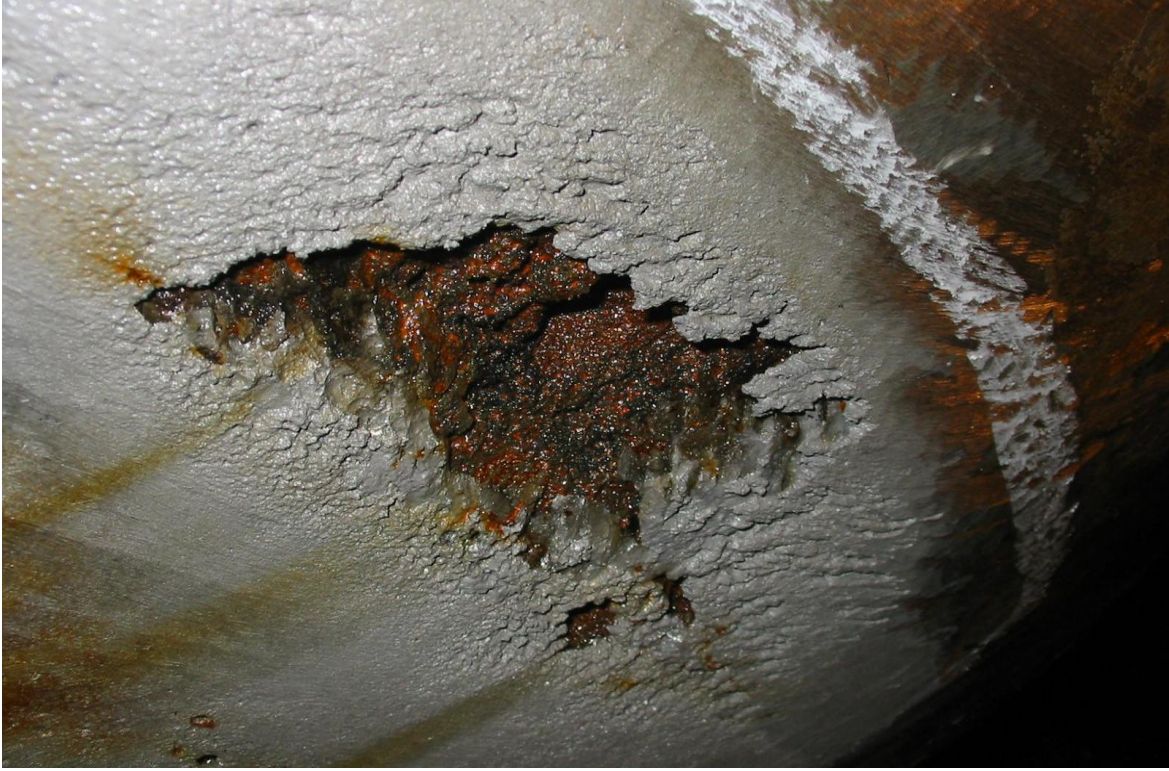
**Resim 1.** Kavitasyon Olayı [9].

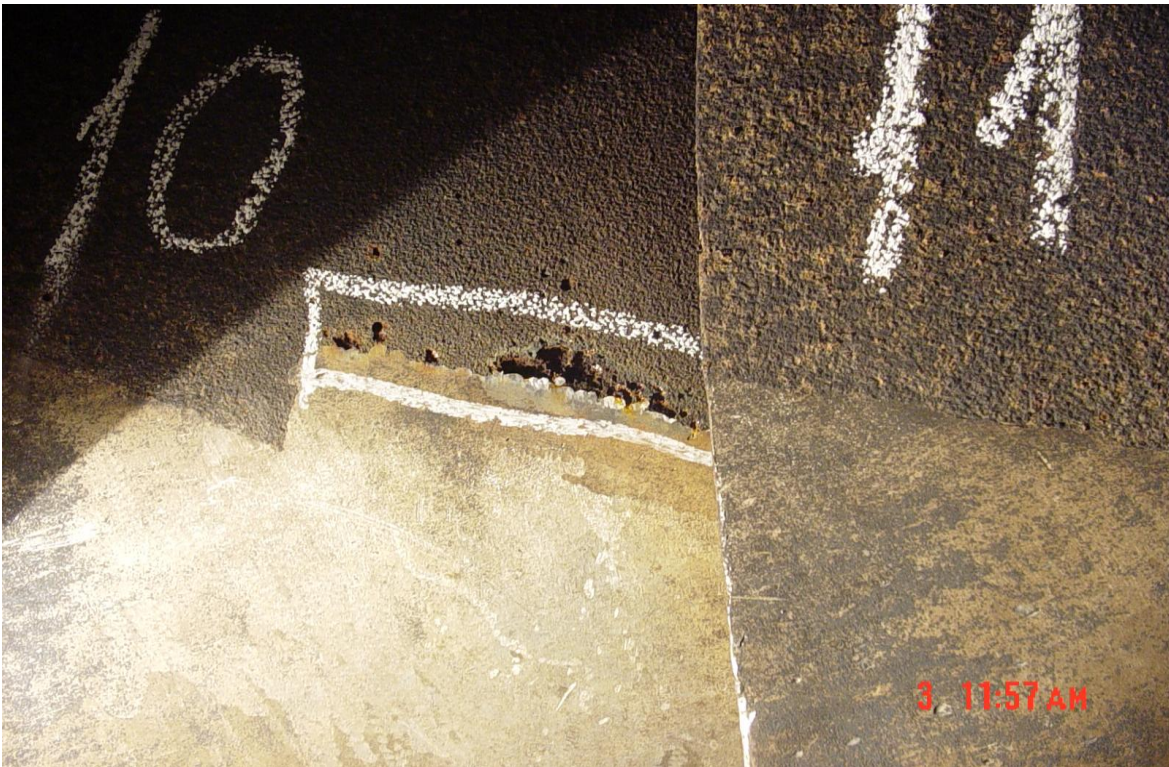
**Resim 2.** Gökçekaya HES-türbin çarklarının kavitasyona uğramış hali [9] .

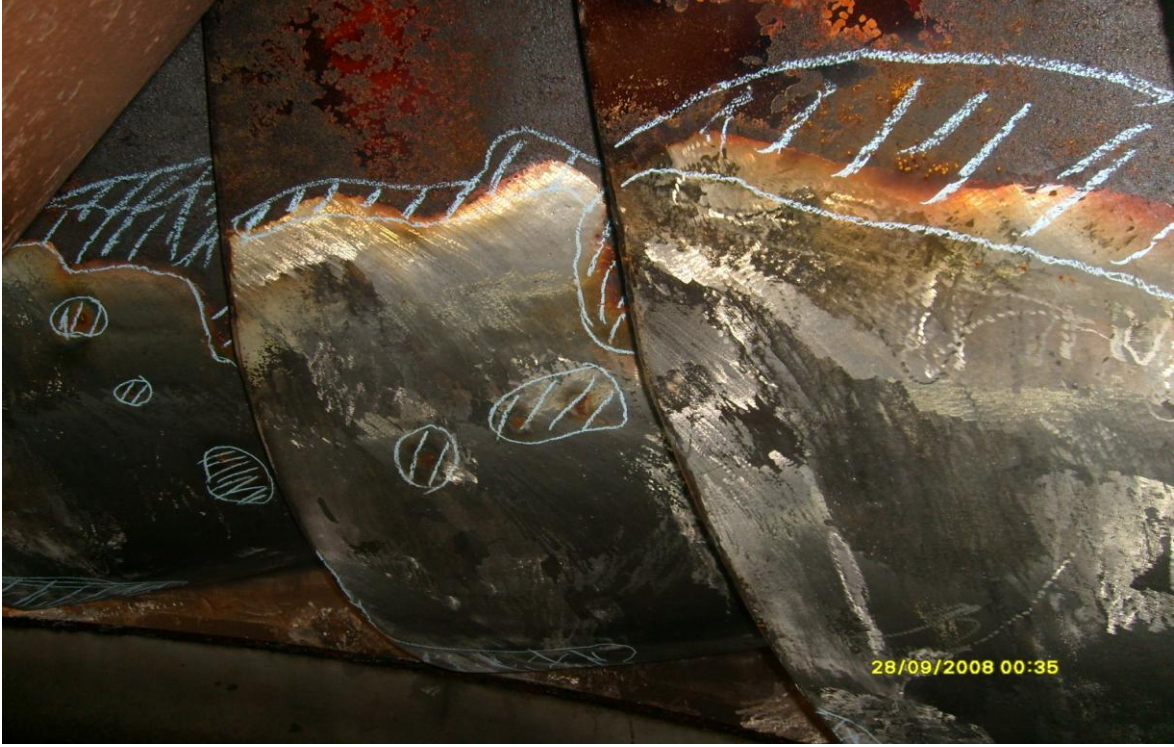
**Resim 3.** Türbin çark kanatları kavitasyon çalışması [15].

Kavitasyon tahribatına uğramış yüzeylerin basınçlı hava ile tahrikli taşlama motorları vasıtasıyla taşlanmak suretiyle temizlenmesi için yüksek kesme hızlarına sahip uygun plastik zımpara taşlarının kullanılması gerekir. Kavitasyon tahribatına uğramış olan bölgelerin uygun zımpara taşları ile taşlanması ve süngerleşmiş malzemenin temizlenerek kaynak dolgu yapılacak yüzeyin hazırlanması esnasında girintili çıkıntılı bütün kısımlar düzgün bir çevre ile çevrilecek şekilde taşlanmalıdır. Keza, kaynak dolgu yapılmak üzere taşlanmış olan kısımların her tarafındaki derinlik mümkün mertebe eşit olmalıdır. Bu hususlara dikkat edilmeden yapılacak kaynak dolgu onarımından iyi bir sonuç almak mümkün değildir.

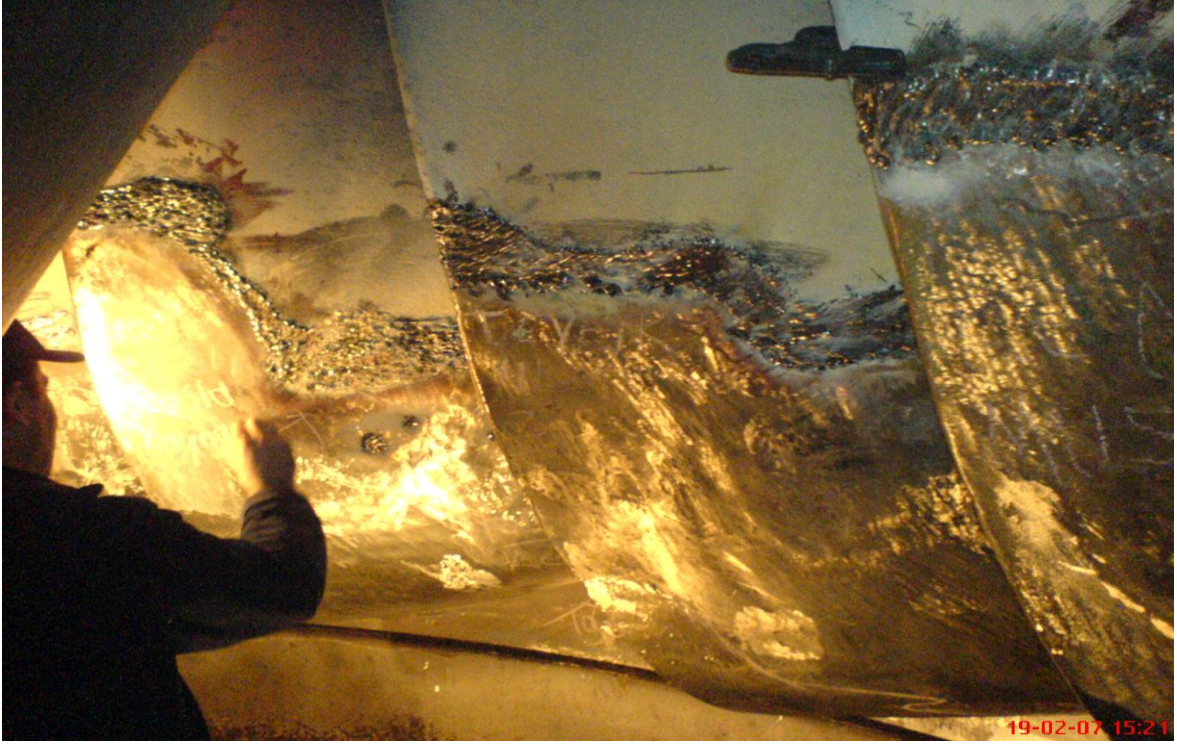
**Resim 4.** Türbin çark kanatları kaynak çalışması.

Yukarıda kaydedilen prensiplere dikkat edilerek taşlanmış ve kaynak dolgu yapılmaya hazır hale getirilmiş yüzeylerin, önce kenar kısımlarına, kimyasal terkip bakımından ana malzemeye en yakın olan bir kaynak elektrodu ile bir veya iki sıra kaynak dikişi çekilir. Daha sonra da geri kalan kısımlar, bünyelerinde uygun miktarlarda Cr-Ni-Mn veya Cr-Ni-Mo bulunan ve korozyon tahribatı ve kavitasyon olayı tahribatına karşı dayanıklı olan kaynak elektrotları ile kaynak dolgu yapılmak suretiyle doldurulur.

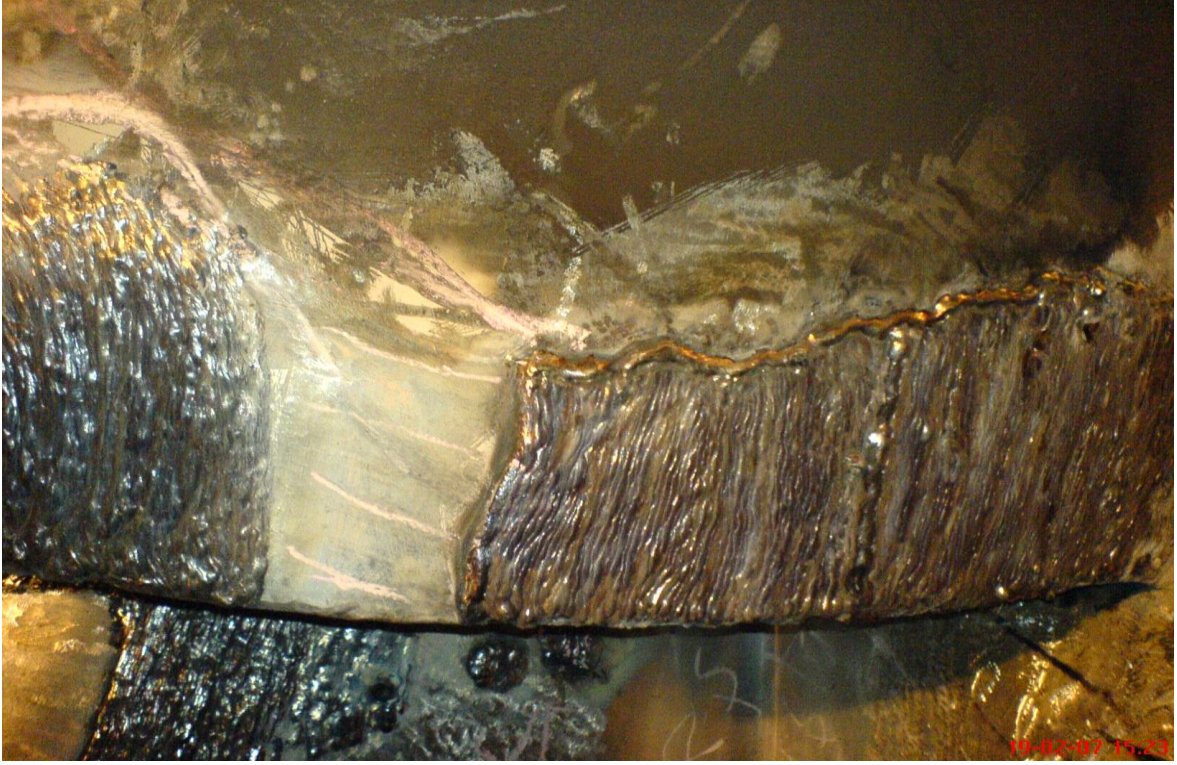
**Resim 5.** Türbin çark kanatları kaynak çalışması.

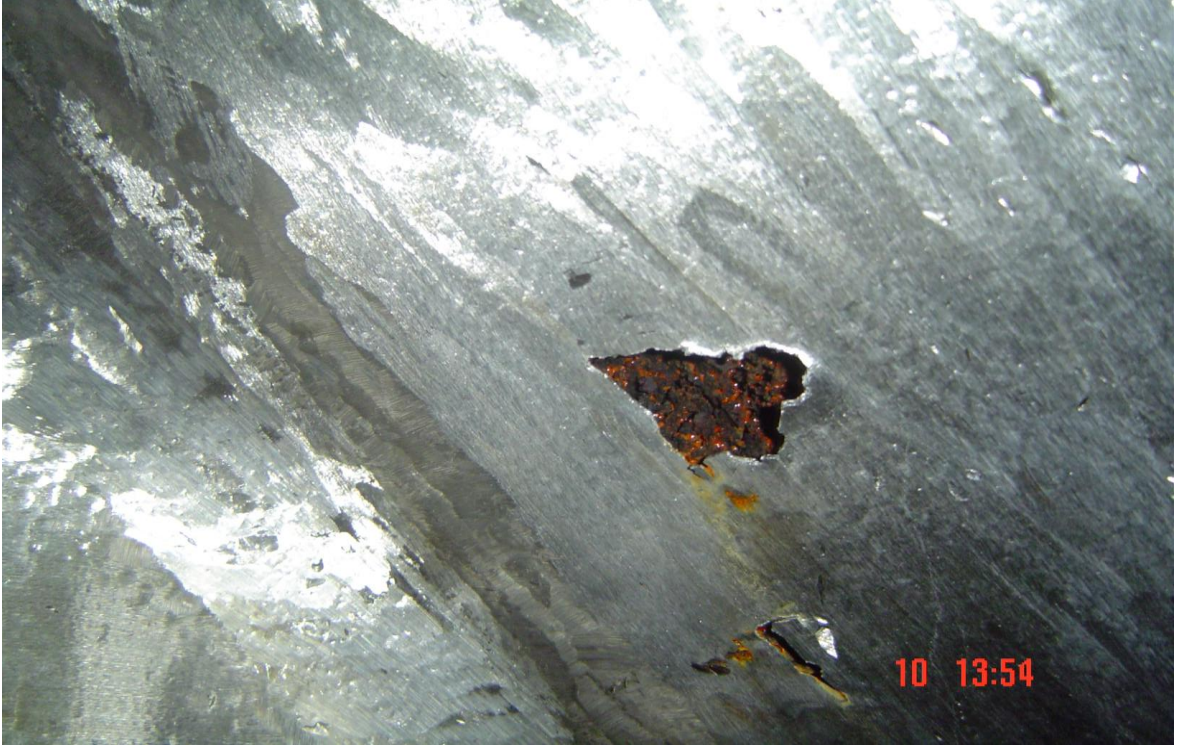
**Resim 6.** Keban HES Revizyon öncesi çark kanatlarını son durumu

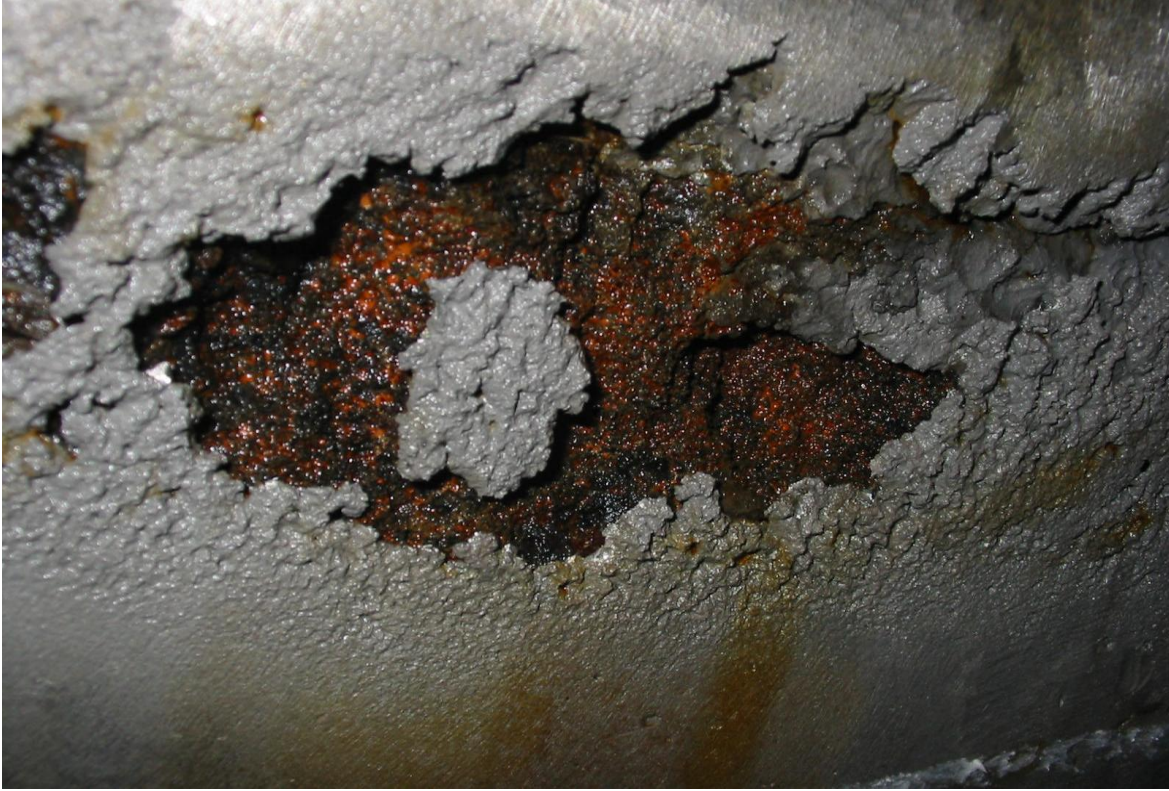
**Resim 7.** Keban HES’ de hasarlı çark kanadının işaretlenmesi

- i. Personelin normal ortamda çalışmalarını sağlamak için ayar kanatları % 100 açıldı.
- ii. Emme borusuna iki kat iskele kuruldu.
- iii. Kaynak makinesi tesisatı, ısıtıcı ve hava hortumu çekildi.
- iv. Hasarlı aşınmış olan çark kanatları işaretlendi [18].

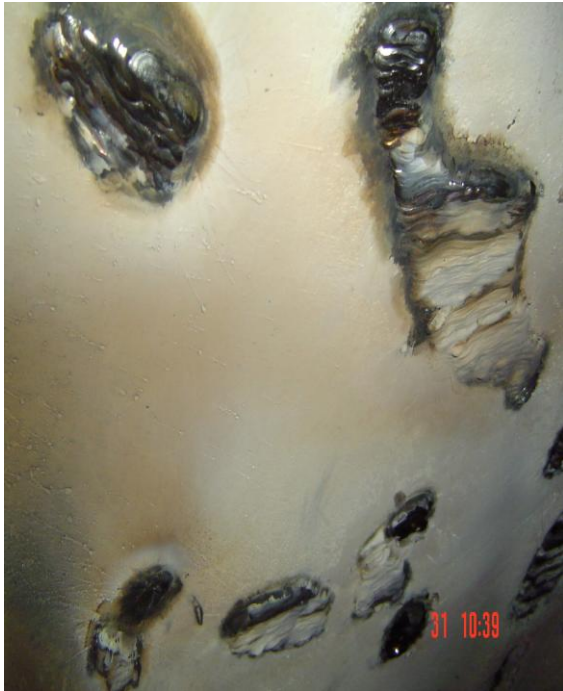
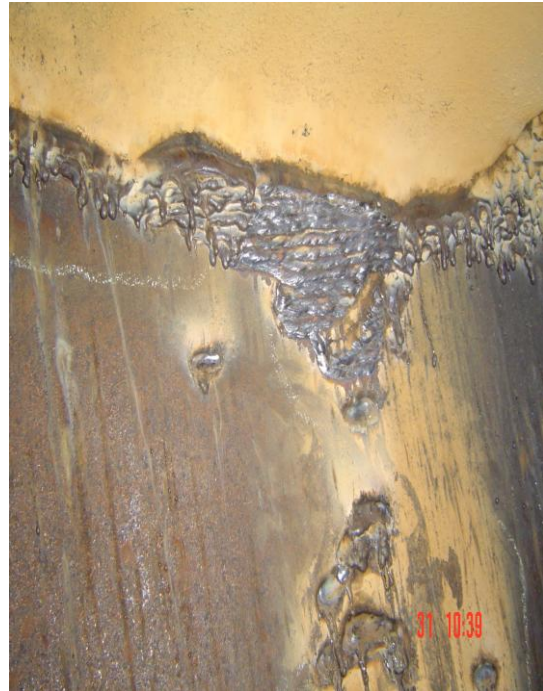
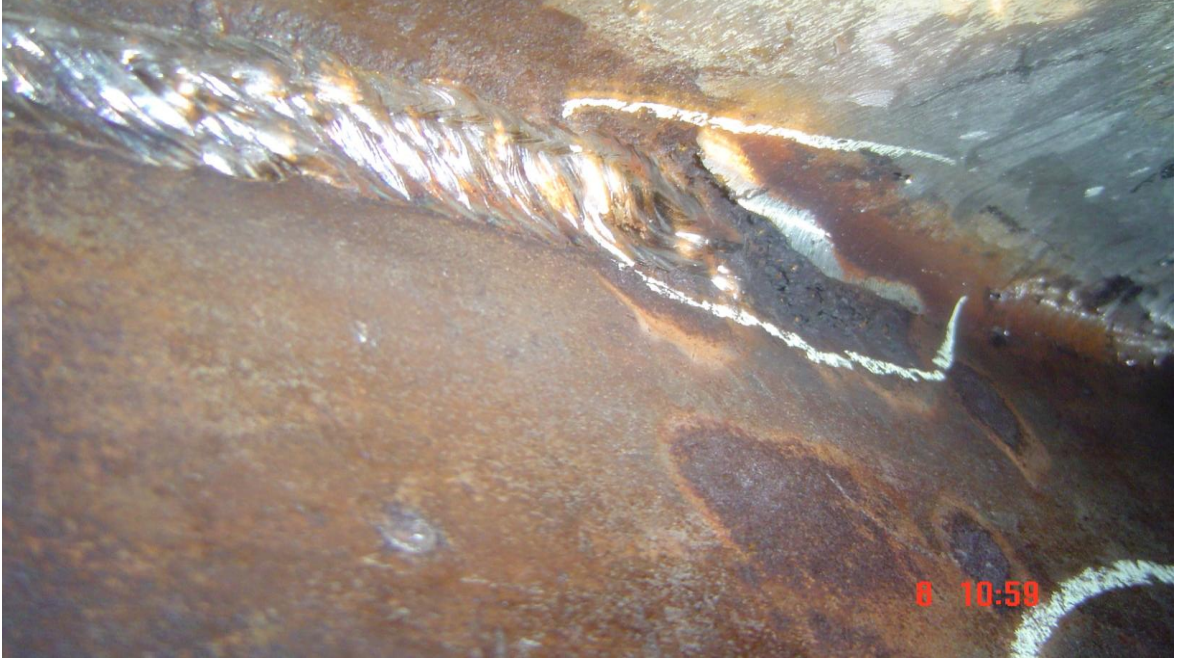
**Resim 8.** Keban HES çark kaynağı

**Resim 9.** Keban HES çark kaynağı

**Resim 10.** Keban HES çark kaynağı

- v. Çark kanat aralıklarında meydana gelen hasarlı ve aşınmış kısımlar yok oluncaya kadar karbon elektrotla eritildi. Eritilme sırasında kanat formunun bozulmamasına dikkat edildi.

- vi. Eritilen kısımlar elektrotla belli bir miktar dolduruldu. Kaynak cürufları temizlenerek taşlandı. Normal dolgu yapıldıktan sonra dolguya 5-6 mm. kala ileride aynı hasara sebebiyet vermemek için paslanmaz çelik elektrotla doldurulup taşlanarak üst seviye 75 mm' lik zımpara taşı ile tesfiye edilip düzgün ve parlak yüzey elde edildi.

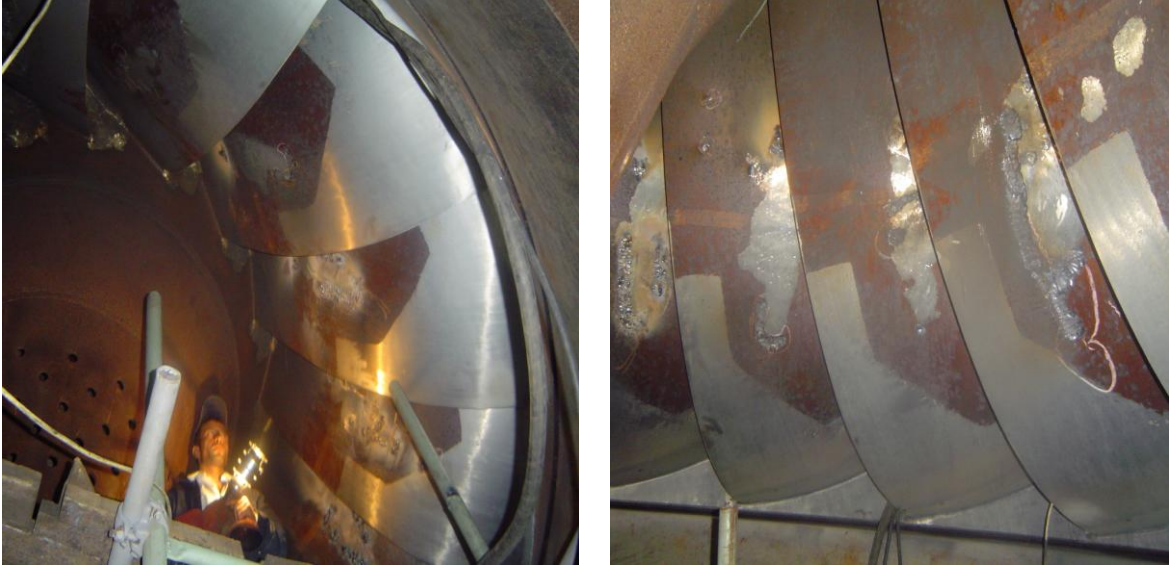
**Resim 12.** Keban HES çark görüntüsü

- vii. Kaynak işlemi yapılırken türbin çarkında herhangi bir deformasyona sebebiyet vermemek için fazla ısıtmadan yavaş yavaş yapıldı.
- viii. Bu işlemler kavitasyonlu yerlerde aynen tekrarlandı.

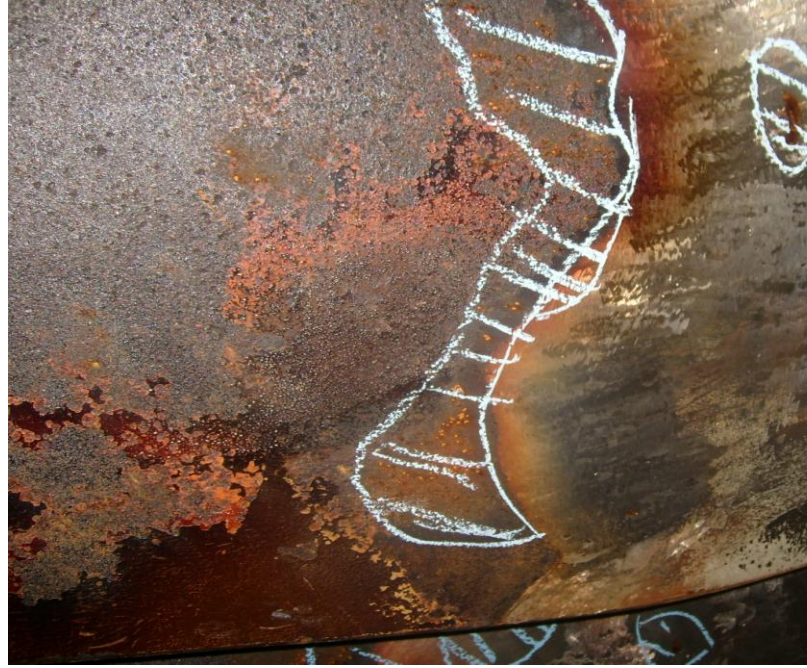
**Resim 13.** Karakaya HES Revizyon öncesi türbin kepinin görünüşü.

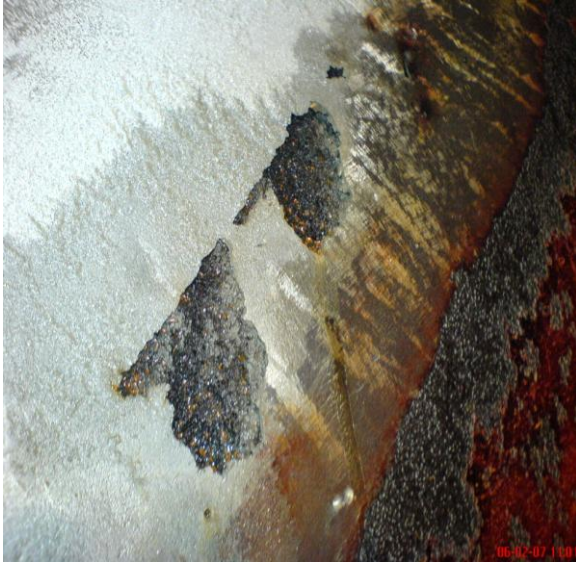
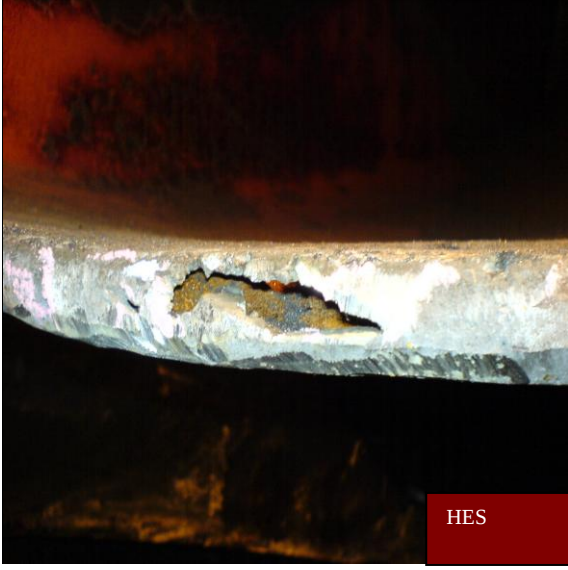
**Resim 14.** Karakaya HES türbin çarkının kavitasyona uğramış hali.

Karakaya HES’ de 14 adet türbin çarkı bulunmaktadır. Kavitasyonun fazla olması nedeniyle 12 kişilik bakım ekibi 2 ay boyunca çark kanatlarında Cr-Ni’li elektrotlarla kaynak ve taş çalışması yapmışlardır.

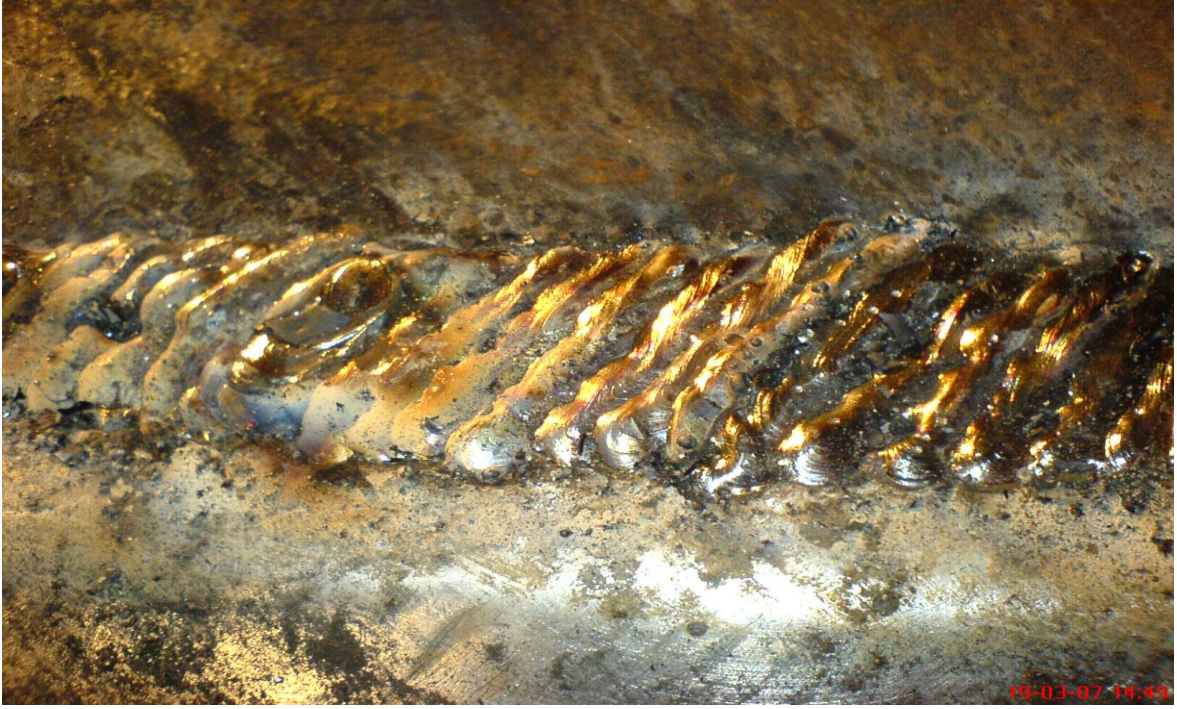
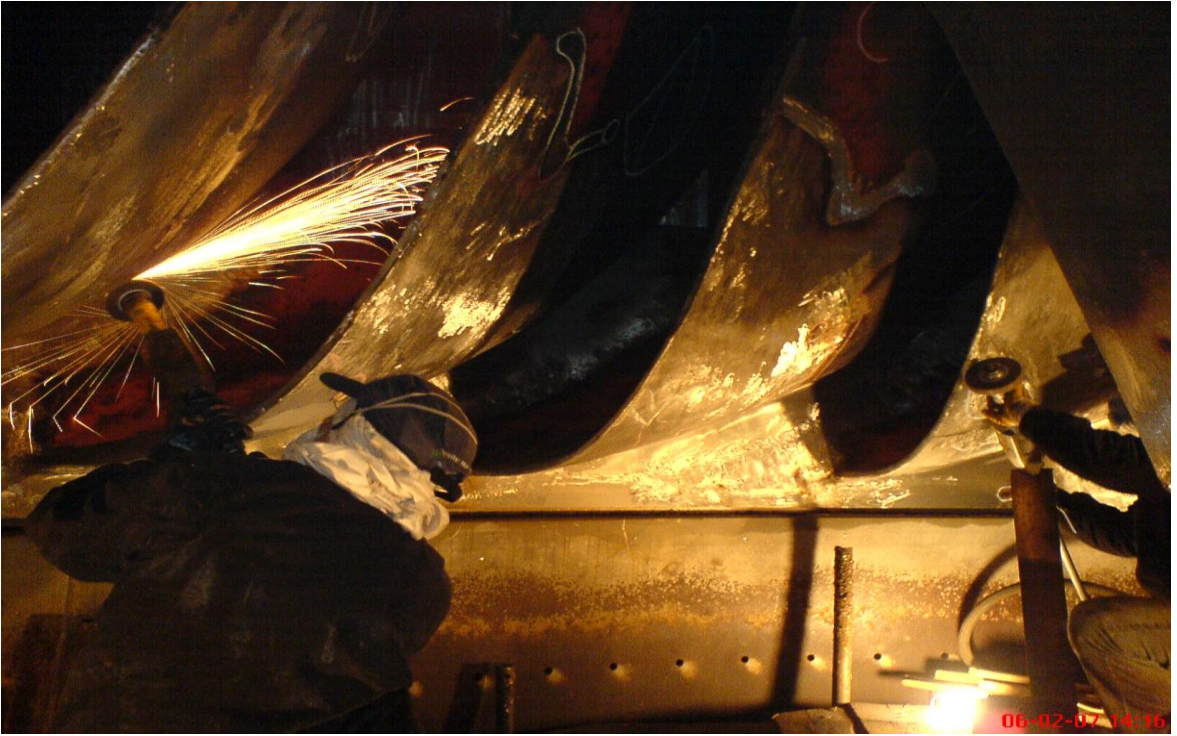
**Resim 15-16.** Karakaya HES çark kanatlarının kaynak ve taşlaması.

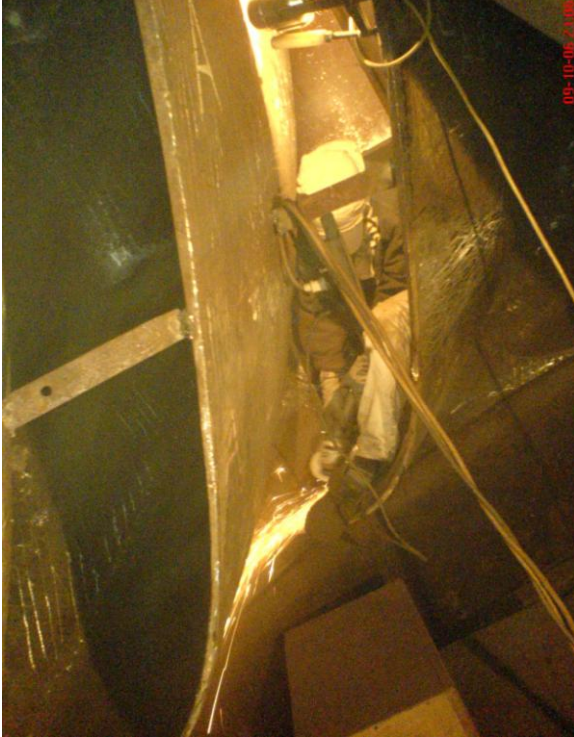
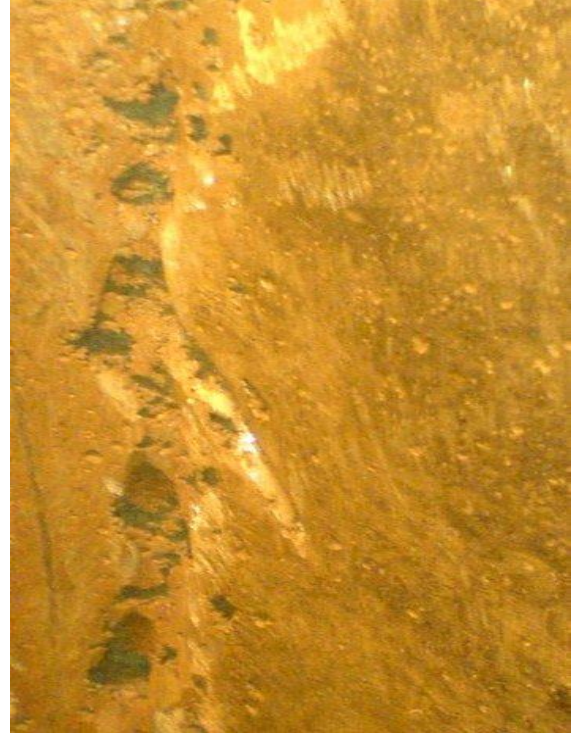
**Resim 18.** Bakım personeline çarkın taşlanması **Resim 19.** Üzerinde oyuklar oluşmuş, taşlanmış çark yüzeyi

- i. Çark yüzeyinde kavitasyon sonucu oluşmuş süngerleşmiş yapıların ortadan kaldırılması, oluşmuş derin oyuk yüzeylerdeki paslanmanın giderilmesi amacıyla çark yüzeyi taşlanmıştır.

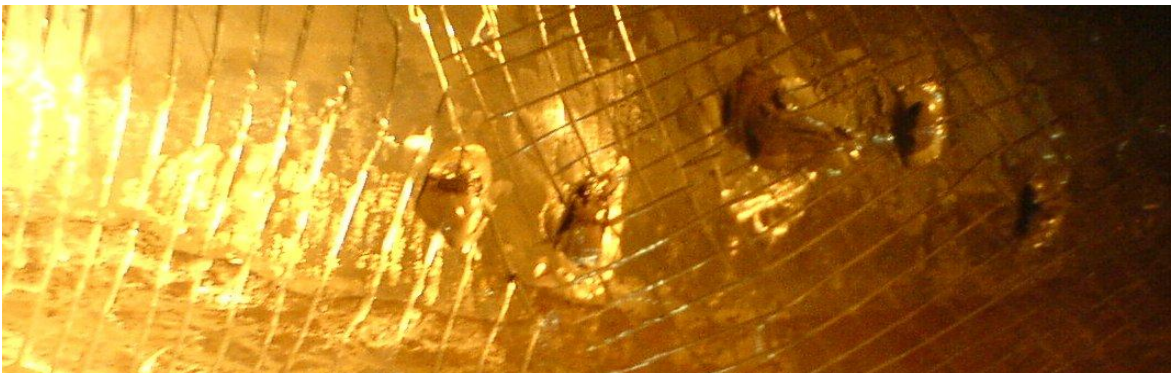
**Resim 20.** Karakaya HES-dilimlenmiş çark kanadı.

- ii. Dilimleme; Seramik dolgu ve boya malzemelerini tedarik eden firmanın yetkili mühendislerince, uygulanacak ürünlerin çark yüzeyine tutunabilirliklerinin artırılması amacıyla çark kanatlarının çizikler açılmak suretiyle dilimlenmesi gerektiği ifade edilmiş, bu çerçevede çark kanatlarında derinliği düşük çizikler, baklava dilimleri şeklinde spiral kesme taşı ile oluşturulmuştur.

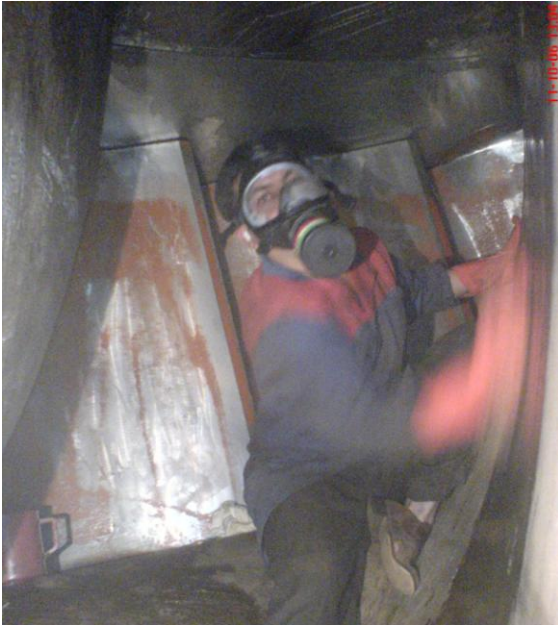
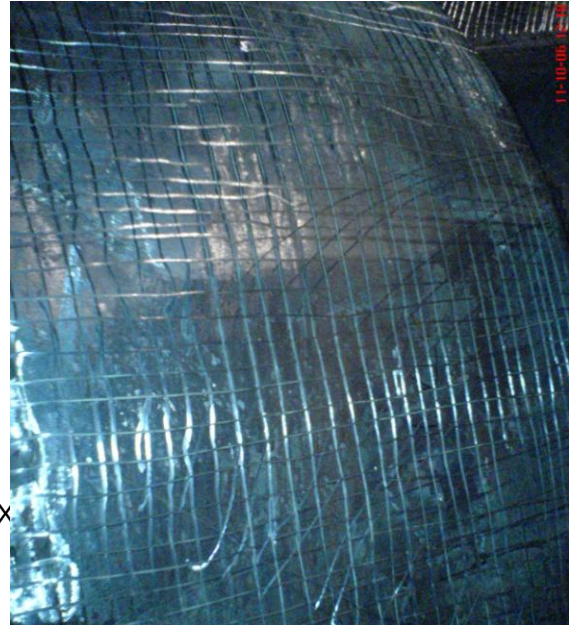
**Resim 21.** Tinerle temizleme aşaması

**Resim 22.** Tinerle temizlenmiş çark

- iii. Son yüzey temizleme; Çark ortam havasının çok nemli olmasından dolayı temizlenen bölümler kısa süre içinde tekrar paslanmakta, bunun da ileriki safhalarda uygulanacak olan aşınma önleyici dolgu malzemelerinin tutunabilirliğini azaltan bir etken olacağı tahmin edilmiştir. Pas tutmasını engellemek üzere yağlama yapılabileceği fikrinden, seramik boyanın yağlı yüzeye tutunamayacağı sebebiyle vazgeçilmiştir. Dolgu malzemelerinin ve seramik boyanın çark kanatlarına nüfusunu engelleyecek diğer kimyasallarında temizlik amaçlı kullanılmasının sakıncalı olması sebebiyle yüzey temizliği için yalnızca “yağsız selülozik tiner” kimyasalının kullanılması fikri uygun görülmüştür. Ortam uygun resimde havalandırılarak gaz maskesi takmış personel tarafından çark, ön tinerleme sonucu büyük paslardan arındırılmaya çalışılmıştır. Daha sonra çark kanatları son tinerlemenin ardından, bezle kurulanıp kuru hava altına tutulduktan sonra, ısıtıcılar çark kanatları üzerine yerleştirilmiştir.

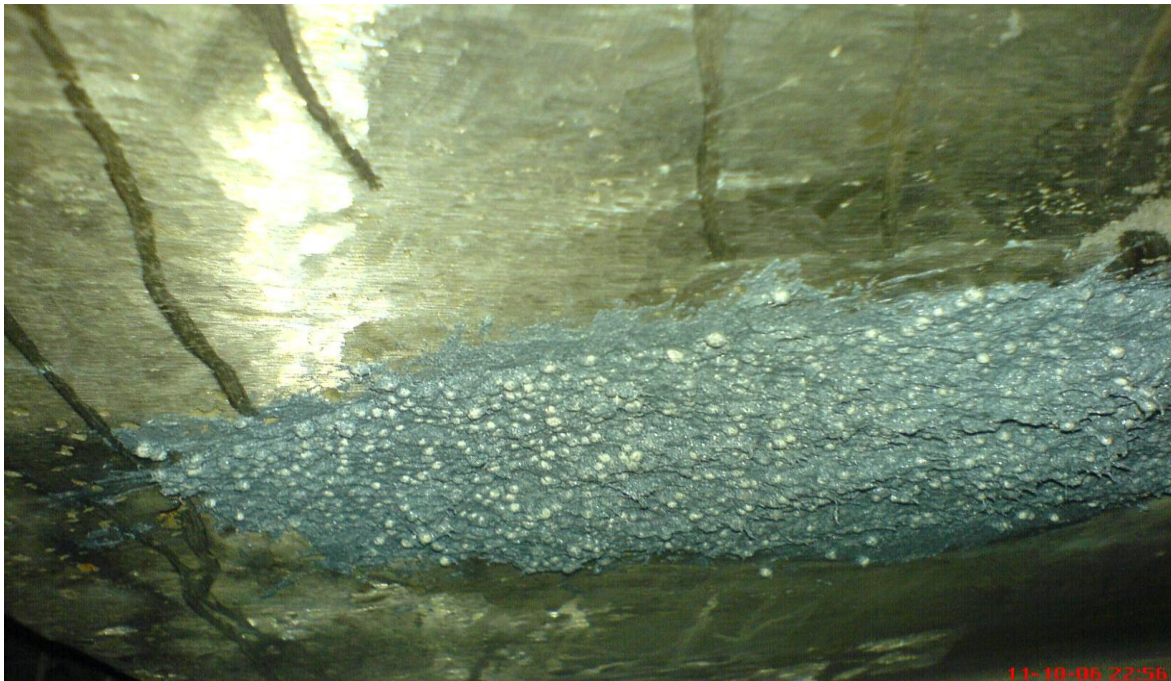
**Resim 23.** Çukur bölgeye tutunmuş Locktite 7219 dolgu malzemesinin görünüşü.

Büyük tanecikli bir yapıda olan Locktite 7219 kutusu açılıp reçinesi ve sertleştiricisi ile karışım hazırlandıktan sonra yarım saat içinde katılaşmaya gitmektedir. Bu sebeple homojen bir karışım eldesinden sonra vakit geçirilmeden kavitasyon sonucu oluşmuş derin çukurlara doldurulmalıdır. Sonra da karışımın üzerine kalın bir naylon tabakası konulup rulolar yardımıyla bu naylona baskı uygulanmalı ve kanadın formu bu bölgeye verilmelidir. İşlemler boyunca malzemelere ve uygulama noktalarına kesinlikle su ve nem temas etmemelidir.

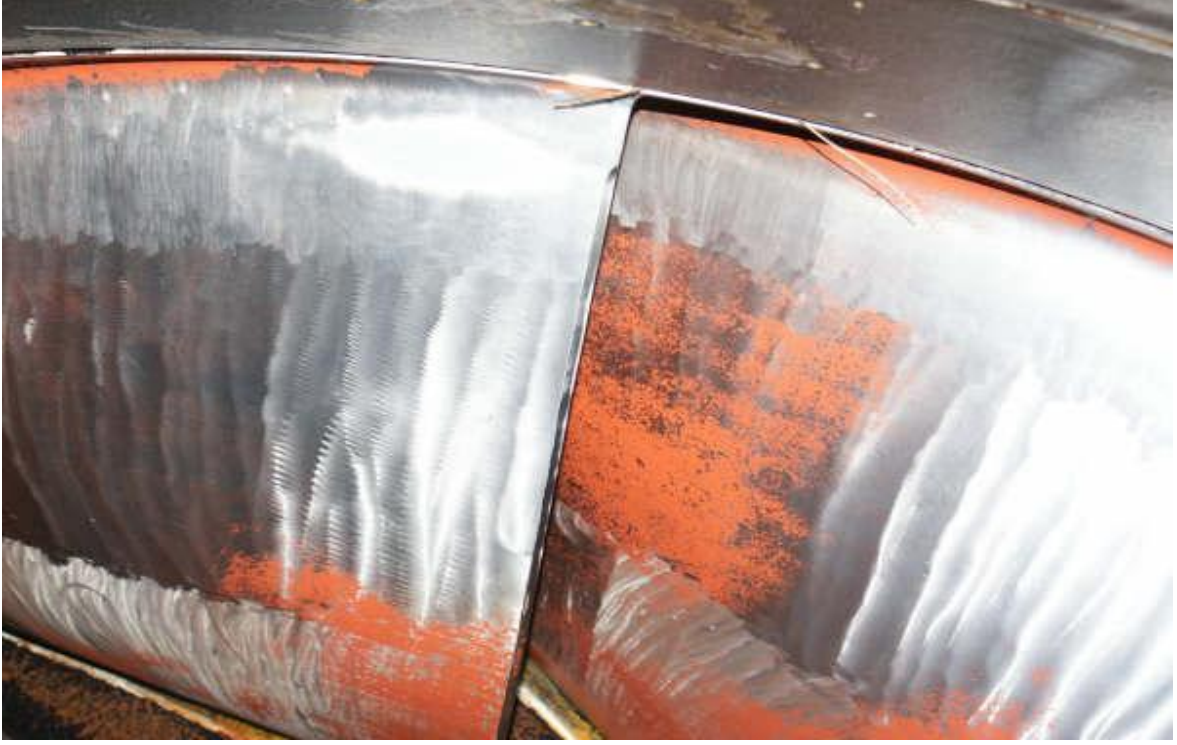
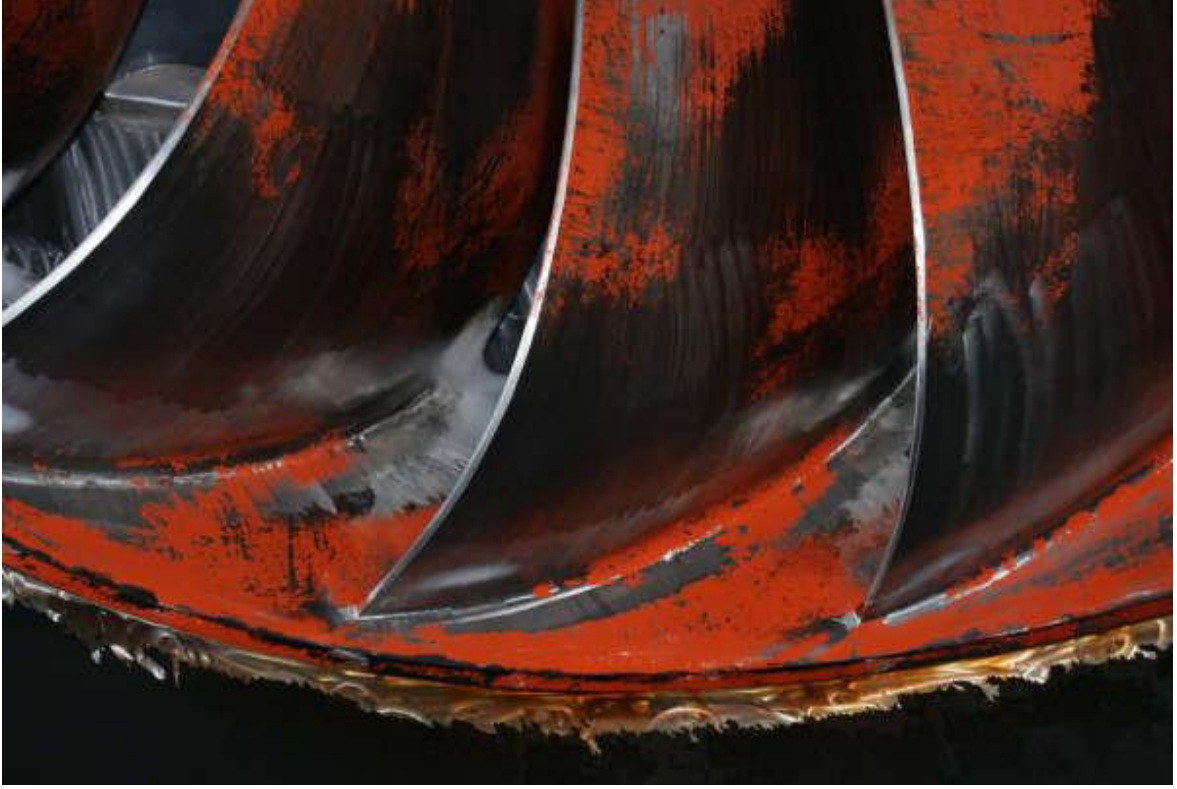
**Resim 25-26.** Atatürk HES Kavitasjonsuz türbin çark kanatları [20].

Atatürk HES türbin çark kanatları malzemesi G-X5CrNi13.4’tir (% 13 Cr-% 4 Ni) ve kavite olayı meydana gelmemektedir. Yüksek CrNi alaşımlı yapılan çark kanatlarında çok az aşınmalar meydana gelmekte olup, genelde kavite görülen bölgeler; çark kanatlarının bağlı olduğu gövdelerde, çark kanatları arasında ve türbin kepinde meydana

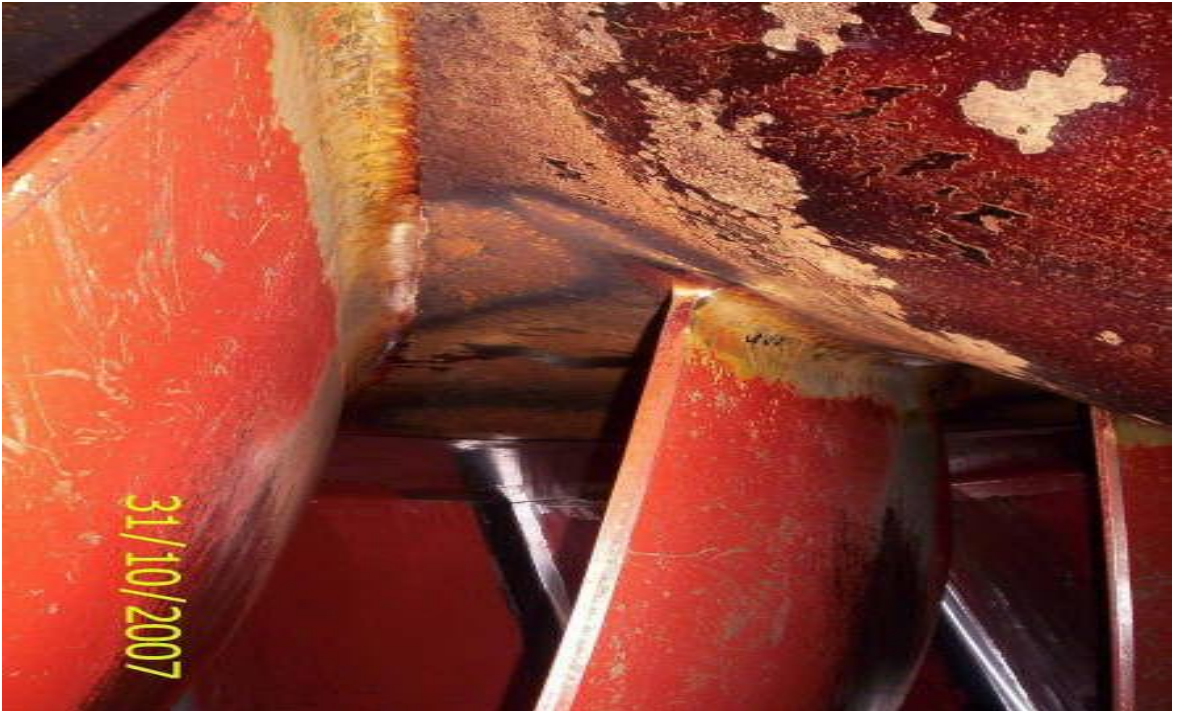
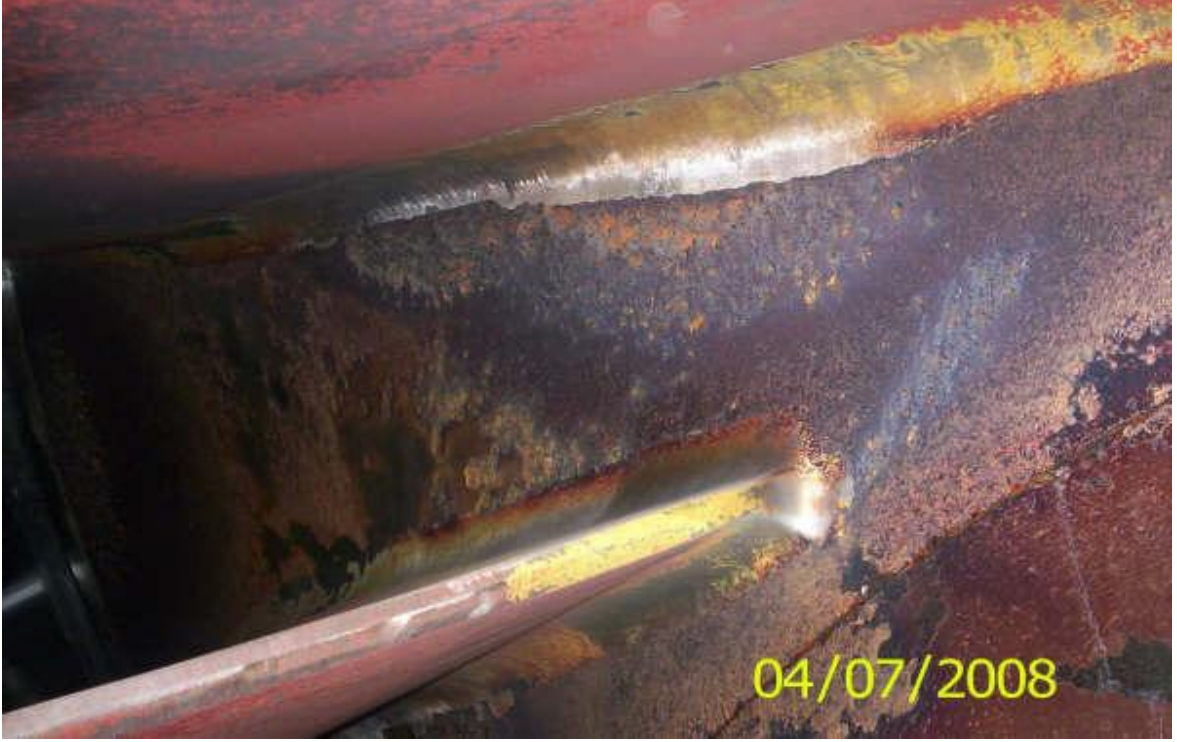
**Resim 27.** Atatürk HES kavitasyona uğramış türbin çark kanat aralıkları.

**Resim 28.** Atatürk HES kavitasyona uğramış türbin çark kanat aralıkları.

gelmektedir. Bu kısımların malzemesi ark kanatlarından farklı olarak GS-20Mn5 gibi aşınmaya dayanaksız malzemelerden yapılmıştır. Bunun nedeni ise yüksek türbin maliyetleridir. 8 ünitesi bulunan barajda şu ana kadar 2 ünitenin kavitasyona uğrayan bölgeleri tamamen CrNi’li saclarla kaplanmıştır. Diğer üniteler de zamanla yüksek CrNi alaşımlı saclarla kaplanacaktır. Kaviteasyon olayının görünmediğı türbin ark kanatlarının görünüşü aşağıdaki şekillerde gösterilmektedir:

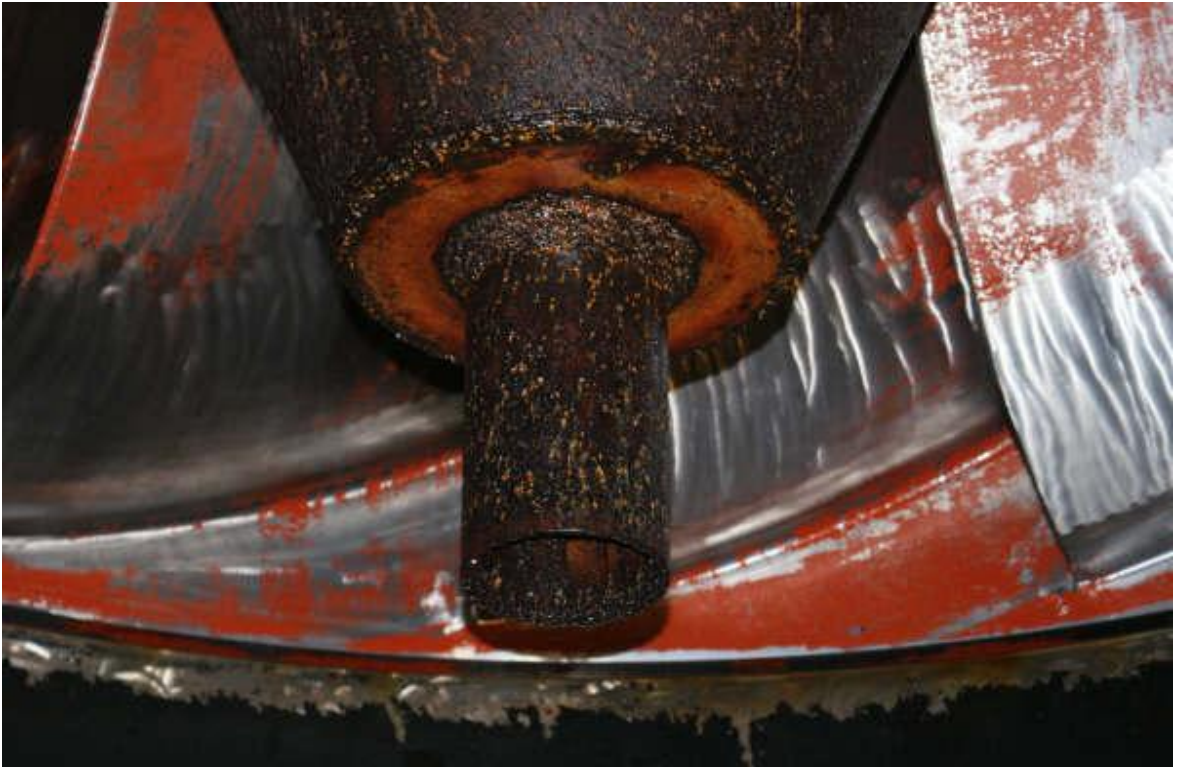
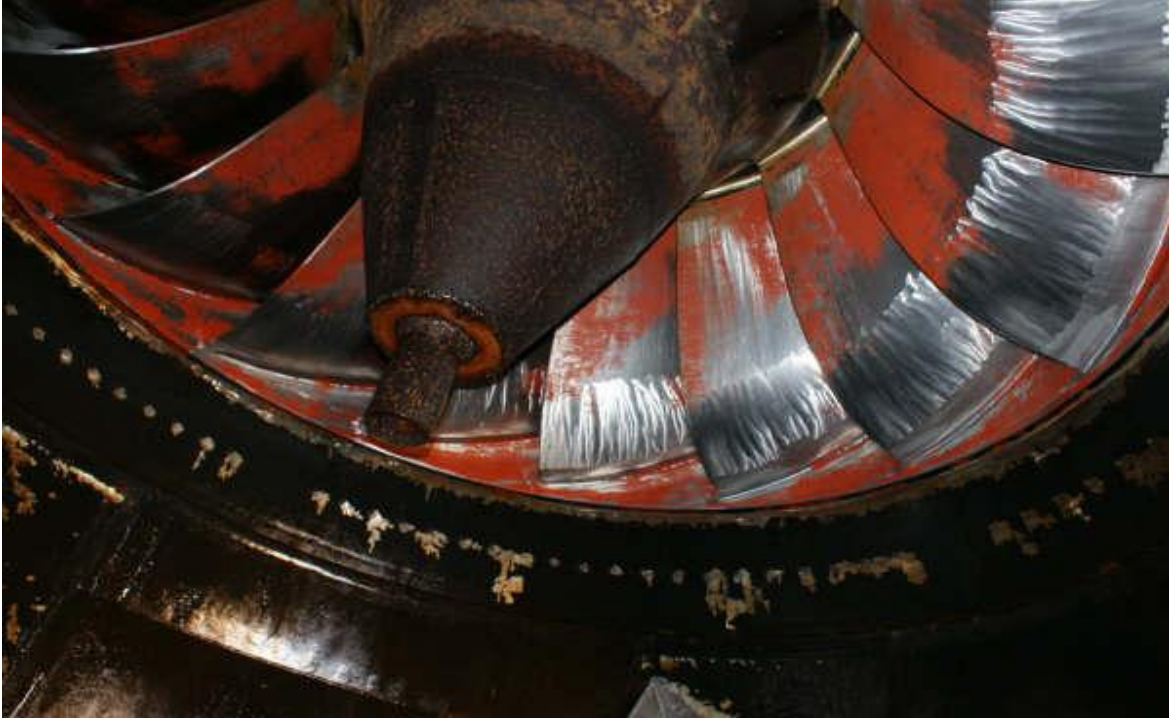
**Resim 29.** Atatürk HES kavitasyona uğramış türbin kepi.

**Resim 30.** Atatürk HES kavitasyona uğramış türbin kepi.
